## 사무소 건축물의 단열상황에 관한 조사연구

### Survey Research on Thermal Situation of Office Buildings

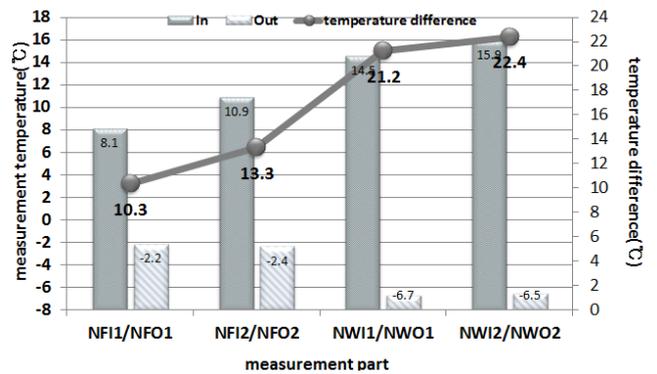
Fig. 7 Exterior wall heat flow analysis graph of N building

Fig. 6은 역삼동에 위치한 N빌딩으로 촬영 방향은 북쪽, 촬영시각은 오후 4시경이다. N빌딩에서는 커튼월의 패스닝 유닛 (NFI/NFO)과 단열패널 (NWI/NWO)의 온도차를 측정하였다. 온도차는 각각 10.3°C, 13.3°C와 21.2°C, 22.4°C로 나타났다. 측정 위치에서 측정된 온도와 온도 차이를 다음의 Fig. 7에 그래프로 나타내었다. 촬영당시 내부와 외부의 온도차가 26.1°C로, 단열패널의 온도차와 비교해 볼 때, 거의 근접한 온도차로 볼 수 있다. 외기와 직접 연결되어있는 패스닝 유닛에 비해 단열패널은 외기의 영향을 크게 받고 있지 않아, 단열상태가 양호한 것으로 파악할 수 있다. 하지만 패스닝 유닛의 경우 내·외부의 차이가 작아 추후 결로 발생 등으로 부재의 손상이 있을 것으로 예상된다 (실제 패스닝 유닛의 일부 부식이 발견되었다).

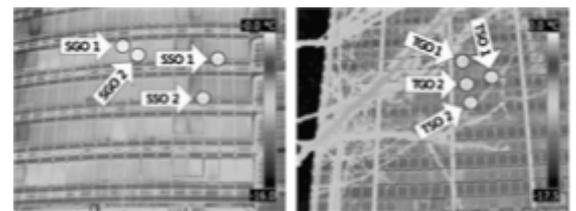
Fig. 8 Yeoksam-Gangnam Heat flow status of outside the office building (thermal imaging shots)

온도 차이를 보여주고 있다. 이와 같은 결과로 볼 때, 건축 재료의 열전도율 차이에 의해 커튼월의 유리면보다 알루미늄 바에서 더 많은 열손실이 발생하고 있는 것으로 판단되며, 커튼월 연결을 위한 패스닝의 경우에도 열손실의 가능성과 단열의 필요성을 나타냈다.

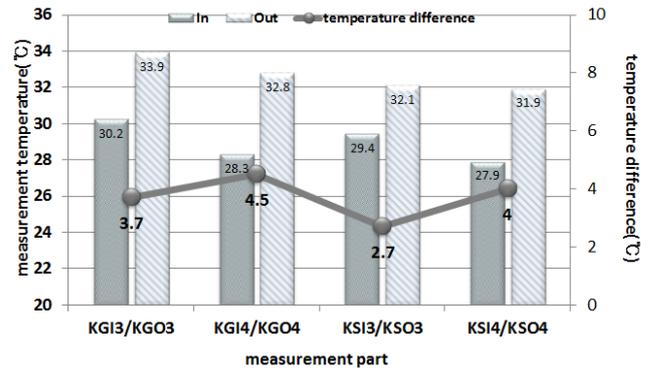
Fig. 11 Exterior wall heat flow analysis graph of K building

Fig. 10은 역삼동에 위치한 K빌딩으로 측정점은 우측 열화상 사진에 표기 된 것과 같다. 촬영방향은 북쪽이며, 촬영 당시 실내·외의 온도차는 10.5°C로 측정되었다. 주요 촬영 부위는 멀리온, 트랜섬과 같은 프레임부분과 유리면이며, K빌딩의 측정점에서 측정 된 온도와 온도 차이를 다음의 Fig. 11에 나타내었다. K빌딩의 여름철 외벽의 열류상황은 일관되진 않지만, 평균 온도차로 봤을 때 겨울철과 비슷하게 스틸바보다 유리면의 온도차가 더 크게 나타나는 것을 확인할 수 있다. 적외선 열화상 카메라의 특성상 유리면의 경우 유리면에 비춰지는 물체의 온도가 촬영된다. 예를 들어, 유리면에 측면의 건물이 비춰질 때 적외선 열화상 카메라는 측면의 건물온도에 해당하는 온도가 측정되어 정확한 온도측정이 어렵다. 또한 여름철은 겨울철에 비해 일사량이 많아 유

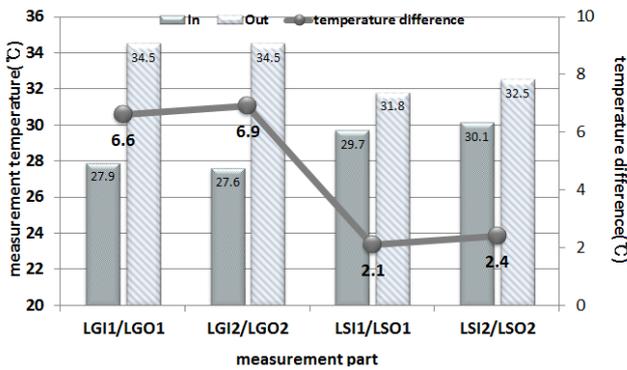
Fig. 13 Exterior wall heat flow analysis graph of L building

Fig. 12는 역삼동에 위치한 L빌딩으로 측정점은 우측 열화상 사진에 표기 된 것과 같다. 촬영당시 실내·외의 온도차는 9.5°C로 측정되었다. 주요 촬영 부위는 멀리온, 트랜섬과 같은 프레임부분과 유리면이며, L빌딩의 측정위치에서 측정된 온도와 온도 차이를 다음의 Fig. 13의 그래프로 나타내었다. L빌딩의 여름철 외벽의 열류상황은 앞의 K빌딩의 경우와 마찬가지로 유리면에서 더 큰 온도 차이를 보이고 있다. 또한, 외부 열화상 촬영을 통해서 나타나듯이 내부의 냉방에 의한 냉기가 스틸바를 통해 바깥으로 빠져나오는 것을 알 수 있다. 이는 커튼월에서 겨울철과 여름철에 동일하게 발생하는 문제점으로 판단할 수 있다.
