자동차 연료호스, 인젝터 및 압력조절기 연결부에서 LP 가스 누출에 의한 화재사례 고찰

†이일권 · 국창호 · 서문원 · 정동화*

Study for Fire Examples of LPG Leakage Including Fuel hose, Injector and Pressure Regulator Connector in Vehicle

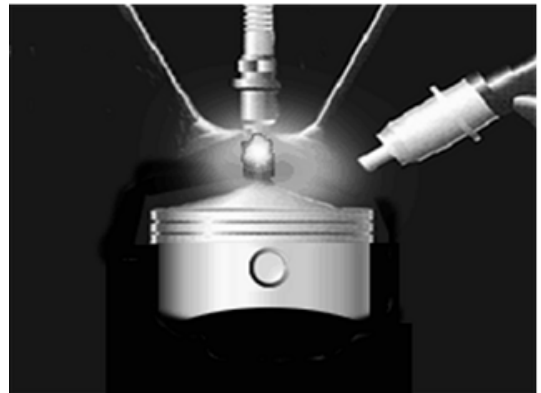
가연성물질(combustible material)이 기체(gas) 상태로 그 자체가 공기(air)중에 급속하게 확산하기 쉽고 폭발 범위내에서 화재를 일으킬 수 있는 불꽃(flame)이 있으면 쉽게 불이 붙는다. 가연성 가스의 연소에는 정상연소와 비정상연소의 두 가지 형태가 있으며, 가스기구 등에 의한 연소를 정상연소라 하고, 공기중에 가연성 가스를 확산시키면서 안정한 불꽃으로 연소를 계속하여 불꽃의 크기의 조정도 가능하다. 한편, 공기중에 체류하는 가연성가스가 폭발적으로 연소하는 것을 비정상연소라 하며, 화재 폭발 등의 위험성이 크다. Fig. 1은 자동차 엔진 내부에서의 연소형태의 사례를 보여주는 것이다.

Fig. 1. Firing example in vehicle combustion chamber.

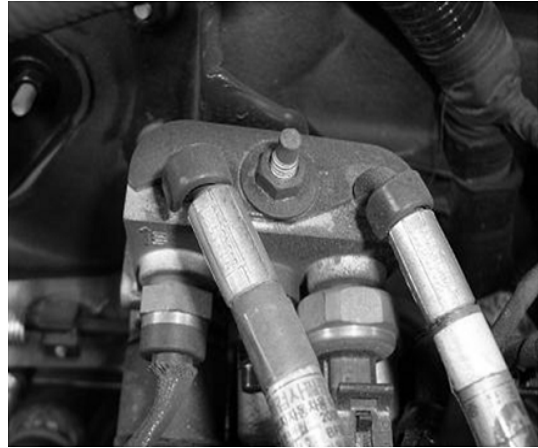
Fig. 3. LP gas connecting hose of normal state.

러 하단에서 찾을 수 있었고, 이를 고정하는 볼트와 너트는 호스가 빠질 때 LP 가스의 압력에 의해 분리되어 어디론가 분산되어 찾을 수가 없었다. 이 사례의 화재 원인은 조사하여 본 결과, 엔진의 연료 레일레이터 및 인젝터 사이의 고압호스와 연결되는 연료라인을 정비한 다음 고정하는 볼트를 규정 토크로 조이지 않아 조임 토크 불량에 의해 시간이 경과함에 따라 볼트 및 너트가 분리되어 호스 고정용 브래킷이 이탈되어 이로 인해 호스가 빠지면서 LP 가스가 누출되어 엔진의 열에 의해 화재가 발생한 것으로 확인되었다. Fig. 3은 정상적인 상태의 연결사례를 보여주는 것이다. Fig. 4는 볼트와 너트 및 브래킷이 이탈되어 호스가 분리되어 화재가 발생된 사례

볼트와 너트를 조일 때에는 철저히 규정 조임 토크로 조여야 한다. 특히 폭발성이 우려되는 가스관을 연결하는 부위는 세심하게 작업을 하여야 한다. 만약 그렇지 않을 경우 사고로 연결될 수 있고 이것이 대형 인명의 사고로 확대될 수 있다. 또한, 연료라인의 피복 상태를 점검하여 연료라인의 찢어짐도 확인해야 한다. 그리고 연료 튜브에 커넥터(connector)를 조립할 때는 조립하는 부위에 헤르메 시일(herme seal)을 도포해 누설이 없도록 해야 할 것으로 판단된다.

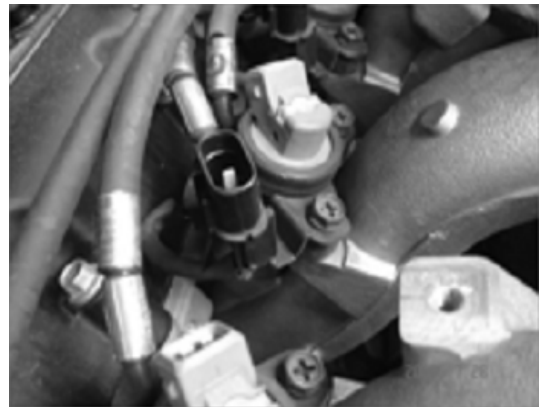
화재가 발생하여 차량의 엔진 실린더 헤드 상부가 모두 타서 원인을 정확하게 확인하기가 어려웠다. Fig.5는 엔진룸 내부의 화재로 인해 플라스틱 부위와 전기배선은 모두 화재로 인해 소실된 것을 확인할 수 있다. Fig.6은 정상적인 상태의 인젝터 장착 상태를 보여주는 것이다.

Fig. 6. Normal condition of engine room injector part before firing.

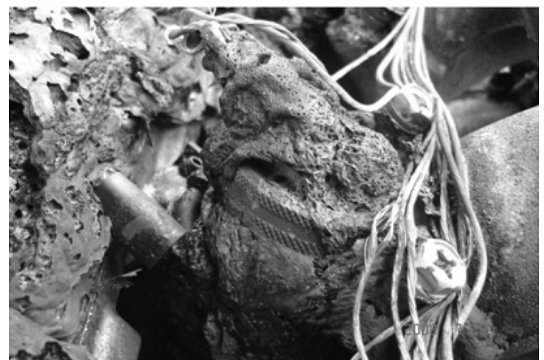
일반적으로 LPI(liquefied petroleum injection) 인젝터는 흡기매니폴드 상단에 설치되어 있으며, 연료펌프에서 공급한 액상 LPG 연료를 컴퓨터의 신호를 받아 적절한 시기에 흡기매니폴드에 분사하는 역할을 한다. LPI 인젝터와 전자제어 가솔린 인젝터의 차이점은 전자제어 가솔린 인젝터의 경우 연료의 공급이 인젝터 상부에서 하부로 연료가 공급되는 데 비해, LPI 인젝터의 경우는 인젝터 내부의 빙결(Icing) 현상을 방지하기 위해 연료의 공급을 인젝터 중앙으로 하지 않고 연료의 공급라인을 옆쪽에 설치하여 인젝터 내부로 연료가 흐르는 것을 최소화한 구조로 되어 있다[12]. 이 사례에서는 Fig. 7에서 인젝터를 확인하여 보았을 때 1, 2, 3 번 인젝터는 정상적으로 링이 삽입되어 있는 것을 확인하였다. 그러나 Fig. 8에서는 4번 인젝터를 확인하였을 때 4번 인젝터는 고정 링이 위로 이탈된 것을 확인할 수 있었다. 따라서, 이 사례의 화재 원인은 4번 인젝터를 교환한 다음 인젝터를 흡기 매니폴드 유니트의 조립부에 삽입할 때 고정하는 고정부를 점검하지 않고 고정부가 변형되어 흰 상태에서 조립하였다. 따라서, 이 인젝터의 변형된 고정부가 차량을 운행하던 중

Fig. 7. Ring shape inserted in number 1,2,3 injector.
