## 해외 강진에 의한 철근콘크리트 건물의 지진피해 유형

**김 승 직**  
계명대학교 교수

**이 한 선**  
고려대학교 교수

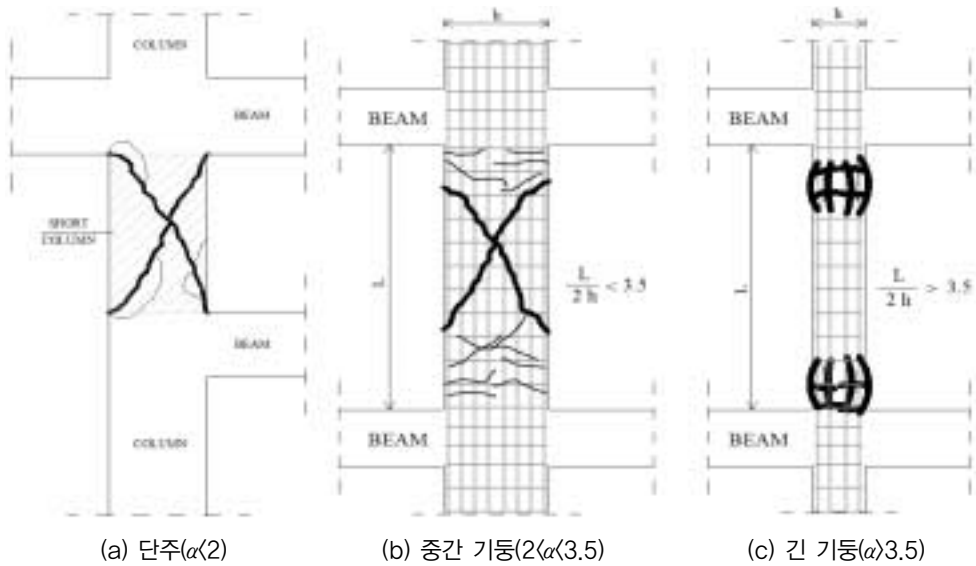
그림 8. 전단경간비에 따른 기둥의 파괴모드 (Elnashai and Sarno, 2008)

건물골조 시스템 안정성에 중요한 역할을 하는 기둥의 지진에 의한 파괴모드는 크게 기둥의 단면 크기에 대한 높이의 비 즉 전단경간비( $\alpha=M/VH$ )와 부적절한 철근상세에 따라 결정될 수 있다. 여기서 M은 모멘트, V는 전단력, H는 기둥의 높이이다. 일반적으로 그림 8(a)에서 보이듯이 전단경간비가 2보다 작을 경우 단주효과 즉, 짧은 기둥에 일어나는 45° 방향 균열에 의한 전단파괴가 발생할 수 있다. 또한 설계 당시에 고려하지 못한 조적조벽체 등에 의하여 전단경간비가 짧아져 이러한 기둥파괴가 발생할 수 있다. 이러한 파괴를 방지하기 위하여 대각철근을 제공함으로써 기둥의 성능을 향상시킬 수 있다. 그림 8(b)에서 보이는 중간높이의 기둥( $2 < \alpha < 3.5$ )의 경우 길이방향 철근의 횡좌굴과 전단력에 저항하기 위한 횡철근이 충분히 제공되지 않을 경우 전단-휨파괴가 발생할 수 있어 이러한 기둥의 경우 횡철근량이 파괴모드를 결정하는 중요한 요소가 된다. 그림 8(c)에서 보이는 긴 기둥( $\alpha > 3.5$ )의 경우 마찬가지로 횡철근이 적절히 사용되지 않으면 콘크리트 피복이 벗겨지고 압축 콘크리트의 압괴와 주근의 좌굴 및 파단으로 이어지는 휨파괴가 발생할 수 있다.

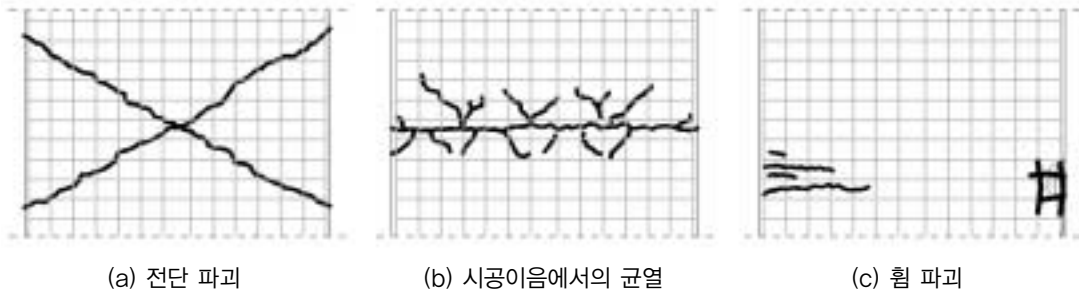
그림 12. 전형적인 전단벽 파괴 모드 (Elnashai and Sarno, 2008)

그림 12는 전형적인 전단벽의 파괴모드를 보여주고 있다. 전단벽과 인접한 부재가 부적절하게 설계될 경우 그림 12(a)와 같이 사인장 균열로 인한 전단파괴가 유도될 수 있다. 또 다른 경우는 그림 12(b)에서 보이듯이 부적절한 상세 및 불충분한 수직근의 사용으로 인한 시공이음에서의 균열 발생이다. 이 경우는 전체

구조물의 안정성에는 큰 영향을 미치지 않을 수 있다. 그림 12(c)의 경우는 과거 오래된 구조물에서 보여질 수 있는 드문 경우로서 휨파괴가 발생할 수도 있다. 지진피해현장에서 관찰된 벽체 피해사례는 그림 13과 14에서 보여지고 있다. 그림 13(a)는 파키스탄 무자파라바드 지역에 있는 군병원으로서 벽체에 발생한 사인장 균열을 보여주고 있으며 그림 13(b)는 인도네시아 IBIS 호텔의 벽체에서 발생한 전단파괴를 보여주고 있다. 그림 14는 조적벽체의 피해사례를 보여주고 있는데, 일반적으로 조적벽체의 파괴는 철근으로 보강되지 않은 경우 벽돌의 낮은 인장강도로 인하여 개구부 사이의 조적벽체에서 전단파괴가 주로 발생된다.
