## 대심도 연약지반에 설치된 라멘 구조물의 시공 및 보강사례

### Case study on Construction and Improvement of Rahmen Structures in Deep Soft Clay Deposit

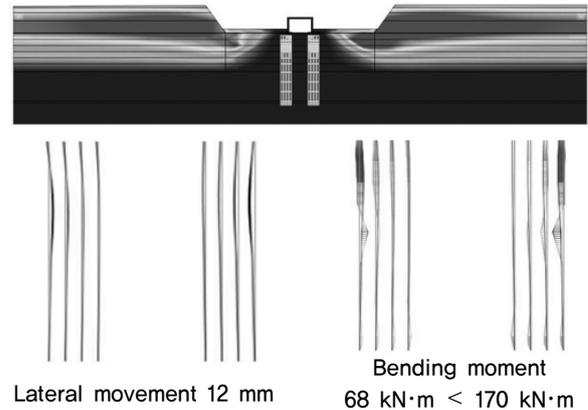
Fig. 4. Determination of separation distance of backfill

2차원 수치해석을 수행한 결과, Fig. 4와 같이 인버트를 설치하고 구조물로부터 성토시공이 25m 이격되는 경우 말뚝은 변위 및 휨모멘트에 대하여 안정한 것으로 나타났다(Dream E&G, 2012).

교통전환 계획에 따라 구조물 인접구간 외에 도로성토 시공을 추진해야 하므로 수치해석 결과를 바탕으로 구조물 말뚝기초가 영향을 받지 않는 성토가능 이격거리를 검토하였다. 이 때, 측방유동에 의한 라멘구조물의 손상을 감소시키기 위하여 라멘구조물 하단부에 버팀대 형식의 인버트를 시공(라멘구조물 좌우측 하단부를 연결하는 콘크리트 타설)하여 폐합된 구조물로 거동하도록 하였다. 이 인버트는 라멘구조물 하단부와 말뚝상단의 변위를 함께

억제함으로써 구조물의 전체안정성을 향상시키는데 매우 중요한 역할을 하는 것으로 나타났다.

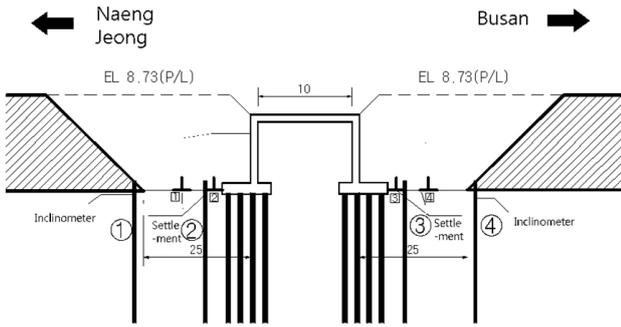
Fig. 5. Instrumentation for stability monitoring

3장에서 결정된 대책공법(9m 배면성토 후 EPS성토시공)을 적용할 때 구조물의 안정성을 판정하기 위하여 Fig. 5와 같이 계측기를 설치하였다. 성토에 의한 지반의 횡변위 계측을 위하여 구조물 인접부와 25m 이격거리 위치에 각각 경사계를 설치하였으며, 지표 침하계를 함께 설치하여 침하량을 계측하였다. 이와 함께 구조물 중앙부에 위치한 조인트 부분에서의 간격을 주기적으로 계측하였다.

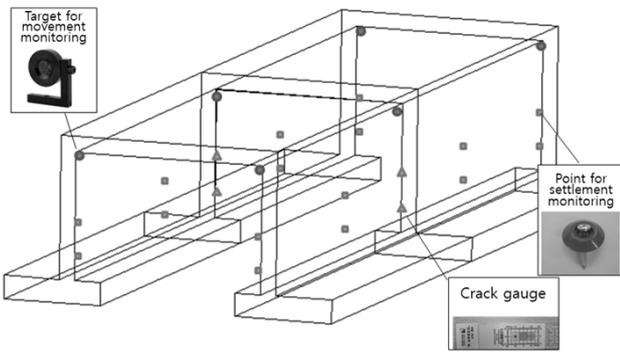
Fig. 12. Location of instrumentation

위하여 계측관리 방안을 수립하였다. 구조물의 자체 안정성을 판단하는 것이 중요하기 때문에 구조물 자체 변위 측정을 위한 계측기를 주로 설치하였다. 설치된 계측기는 Fig. 12에 나타난 바와 같이 크랙게이지 4개소, 변위타켓 6개소, 침하핀 16개소이다. 이러한 계측을 통하여 구조물의 변위추세를 파악하고 이상 징후가 발생할 경우 신속한 대책방안을 수립하는 것이 가능할 것으로 판단된다. 시공 완료후 현재 약 5개월이 경과하였으며 구조물 및 성토체는 매우 안정된 상태로서 적절한 대책공법의 수립을 통해 구조물의 시공을 성공적으로 완료한 것으로 판단된다.
