최소토피고 미확보 구간에 시공한 파형강판 암거의 변형 특성

Deformation of Corrugated Steel Plate Culverts in the Areas with Minimum Depth

김 명 일¹⁾ · 박 두 희[†]

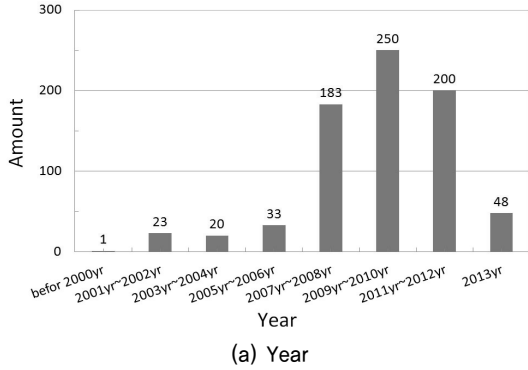
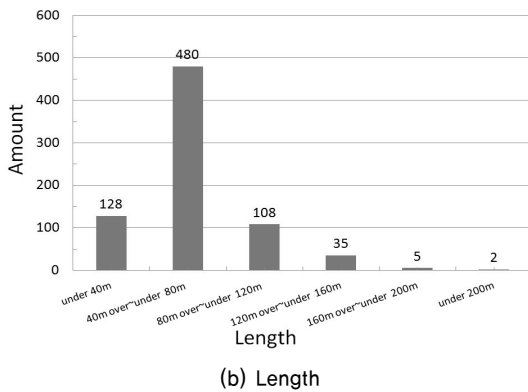
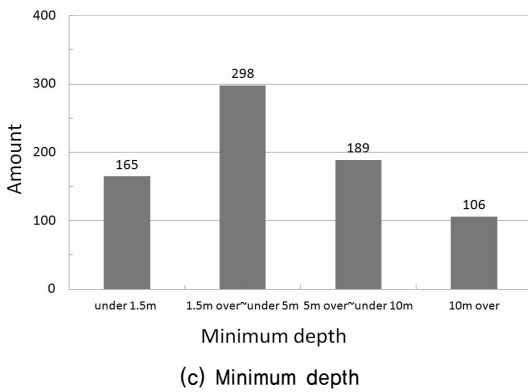
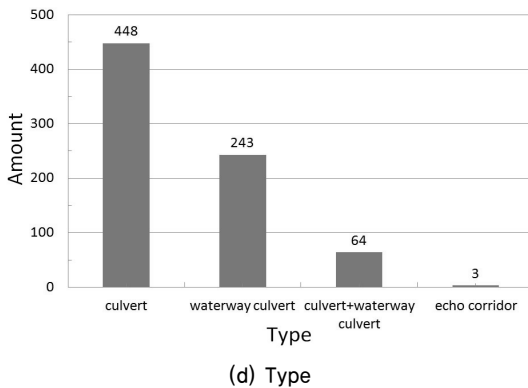
Fig. 5. Analysis of corrugated steel plate culverts

m에서 480개로 가장 많았으며 연장 120 m 이상도 42개에 이르는 것으로 나타났다(Fig. 5(b)). 토피고별 파형강판 암거를 분석해본 결과 설계기준 및 시방에서 제시하는 최소 토피고 1.5 m를 만족하지 못하는 수가 무려 165개에 이르러

변상이 발생할 수 있으며 변상에 대한 대책도 예상할 필요가 있다(Fig. 5(c)). 암거의 종류는 대부분 통로에 해당되었으며 수로가 그 뒤를 잇는 것으로 나타났다(Fig. 5(d)).

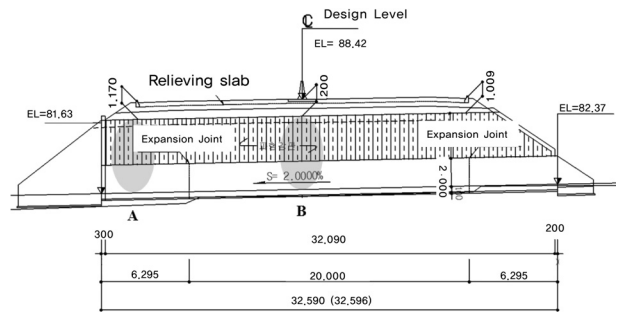
Fig. 6. Cross section

암거는 파형강판 통로암거로서 Fig. 6과 같이 얇은 토피고(약 1.0 m)를 보완하기 위하여 파형강판 구조물이 시공되어진 상부에는 응력이완슬라브가 포장하부에 설치되어 있다. 연구대상 구간의 위치와 파형강판 지중암거의 현황은 Fig. 7 및 Table 3에 나타내었다.

Fig. 6에 나타낸 바와 같이 입구측(A 단면)과 구조물 중앙부(B 단면) 등 2개소에 대하여 단면변형을 측정하였으며, 측정된 상태를 토대로 판단해볼 때 Fig. 9에 나타낸 바와 같이 파형강판의 초기 단면형상과 측정된 형상을 비교하여 연직높이(rise) 변화를 살펴보면, 변형 크기는 각각 136 mm, 128 mm로 나타났고 이를 변형률로 환산하면 4.2 %, 3.9 %로 나타난다. 이러한 변형은 시공단계에서 발생한 것으로 볼 수 있으며, 한국도로공사(2012)의 단면변형기준 5 % 이
