국내 목조건축물 단청의 방염제 처리에 따른 영향 및 탐지방법 연구¹

Flame Retardant Treatment's Effects and Detection Method on Wooden Buildings' Pigment Layer (Dan-cheong)¹

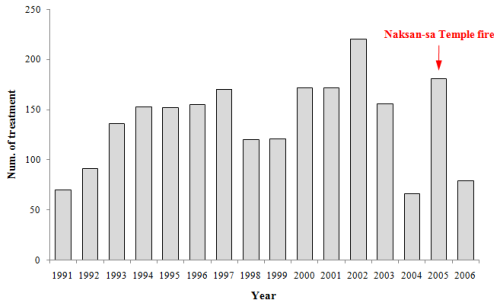
Fig. 3. The number of FRT wooden buildings (1991~2006).

연차별 방염제 도포건수를 분석한 결과, 총 분석 기간 동안 평균 연간 약 138건의 방염제 도포가 수행되어지고 있었으며, 2002년까지 도포 건수가 증가하다 이후 감소하는 경향을 나타내었다(Table 2). 특징적으로 2005년도에 방염제 도포건수가 증가한 원인은 2005년 4월 발생한 낙산사 화재 때문으로 사료된다(Fig. 3).
