경부고속도로 확장공사 임시 진·출입로 교통안전성 향상방안

- 서 성 필 | 한국도로공사 연양영천건설사업단장
- 강 필 규 | 한국도로공사 연양영천건설사업단 품질환경팀장
- 이 정 안 | 한국도로공사 연양영천건설사업단 공사관리팀장
- 박 덕 관 | 한국도로공사 방정부산건설사업단 안전환경차장

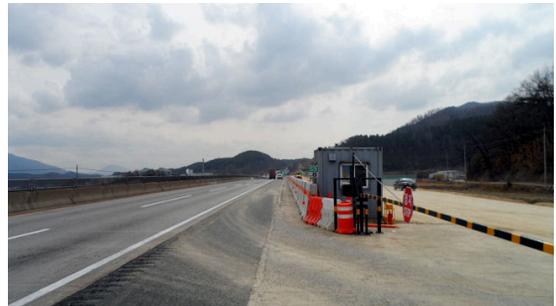
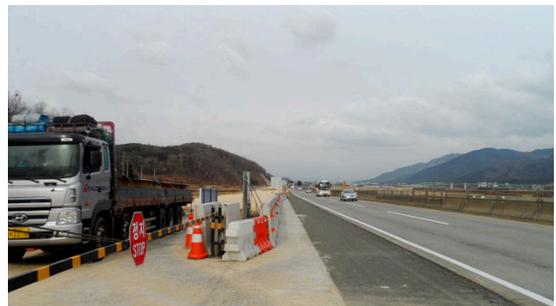
그림 2. 임시 진·출입로 설치 전경

우리 사업단과 같은 확장공사장의 임시 진·출입로는 부득이 기존 공용 중인 고속도로와 연결하여 사용하게 되므로 교통안전에 취약한 요소를 가지고 있고 지금 현재 운영 중인 임시 진·출입로는 표 1에서 보는 바와 같다. 임시 진·출입로의 설치지점 선정 시 가급적 시거확보에 불리한 곡선구간과 교통안전에 위해한 구간은 되도록 피하여 설치하였으나 오래된 경부고속도로의 특성상 급한 종단경사 구간도 일부 포함하고 있는 실정이다.
