나이트클럽 화재사례

글 김은 KFPA 조사연구팀 과장

스테이션(The Station) 나이트클럽 화재

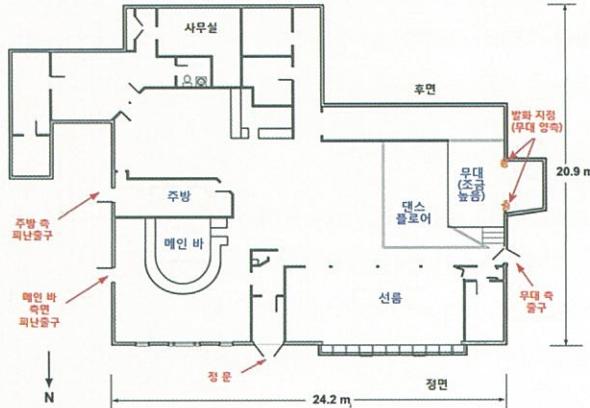
[그림 3] 스테이션 나이트클럽 내부 평면도

주방은 메인 바 및 다트룸 사이에 있고, 주방 내에는 건물 밖으로 나갈 수 있는 출구가 있었다. 건물 후면에는 외부와 연결된 출구가 없었으며 창과 문들은 모두 목재기둥 또는 패널로 막혀있었다.
