서해안 해수욕장의 침식 방지대책 현황

최정훈 | 농어촌연구원 미래정책연구실 책임연구원, cjh5181@ekr.or.kr

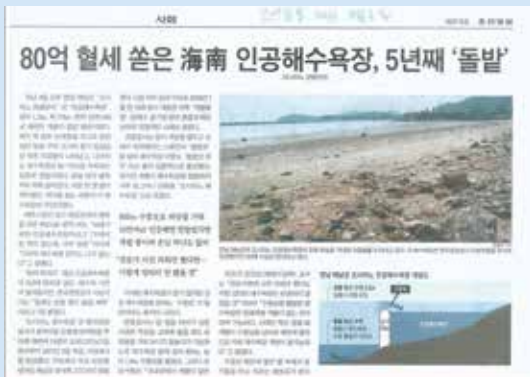
그림 12. 전라남도 해남군 인공해수욕장 '오아시호 해수욕장' 관련기사 (조선일보 2013년 7월 8일)

해수욕장'은 한국관광공사가 용역비를 포함해 85억 원을 투자해 해변에 다량의 모래(13m)를 쏟아 부어 2007년 3월 착공 이듬해 6월 완공되었다. 이 해수욕장은 개별유입과 모래유실, 수질 악화가 진행되었다(2013. 조선일보). [그림 12] 관광공사는 밀·짚물 차이가 심한 서해의 특성을 고려해 짚물 때도 바닷물을 가두어 24시간 물놀이가 가능하도록 해수욕장 끝에 길이 800m, 높이 1.8m 수중보를 쌓았다. 그러나 전문가들은 “국내·외에서 개펄이 많은 바다에 수중보를 세워 인공해수욕장을 만든 유례가 없다”고 말했다. 목포대 장진호 교수는 “수중보를 활용한 해수욕장은 동해처럼 개펄이 없는 곳이라야 가능하다. 서해안 쪽은 밀물 때 개펄이 수중보를 넘어와 해안에 쌓이므로 이런 해수욕장은 개발이 불가능하다”고 말했다.따라서 해남의 오시아노 인공 해수욕장은 서해안의 해양환경에 대한 기본적인 인식없이 시행한 대표적인 해수욕장 침식방지 실패사례인 것으로 판단된다.
