대전상관기에서 복층패턴 문제의 해결에 관한 연구

A Study on Solving of Double-layer Pattern Problem in Daejeon Correlator

Keywords : *Double-layer Pattern, Data Serialize Memory Map, Daejeon Correlator*

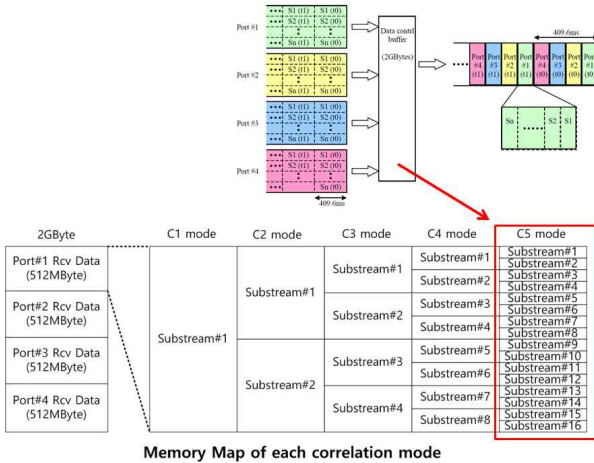
그림 3. 데이터 직렬화 방법 - 각 모드별 버퍼 구성
Fig. 3. Data serialize method - Buffer configuration according to each mode

데이터 직렬화 모듈에서 직렬화되는 크기는 시간으로 409.6ms이며 출력 속도에 따라 달라진다. 만약 데이터 스트림 별로 가장 빠른 출력 속도가 직렬화 후에 6.4ms/stream 이므로 스트림의 경계와 지속시간에 대해 6.4ms의 경계값을 맞추는 필요가 있다. 즉, 409.6ms는 16streams(max) x 4ports x 6.4ms임을 알 수 있다. 그림 3에서 나타난 것과 같이 409.6ms 분량의 각 입력 병렬 데이터가 2GB 메모리인 데이터 제어 버퍼에서 각 포트별로 직렬화되며, 각 포

트에는 스트림(Stream)의 개수만큼의 데이터가 존재한다. 그리고 2GB 메모리의 데이터 제어 버퍼는 각 포트당 512MB 4개로 구성된다. 각 포트별로 상관모드에 따라 각 스트림에 할당되는 메모리 맵도 그림 3에 나타내었다.

VCS 안테나 유닛에는 프로그래밍을 통한 FPGA 펌웨어(Firmware)로 데이터 직렬화가 구현되어 있다. FPGA에서 메모리상의 읽기 포인터(Read pointer) 조작 부분에서 각 스트림의 선두를 가리켜야 할 순간에 첫 스트림의 선두를 가리키는 코딩으로 인하여, 1번 스트림 이외의 모든 스트림의 선두에 1번 스트림의 데이터가 들어가는 비정상적인 상황이 발생하게 되었다. 따라서 1번 스트림에 비해 입력 파워 차이가 큰 스트림에서는 혼입된 1번 스트림의 데이터의 영향으로 상관출력에서 주기적으로 다른 파워가 출력되어 복층패턴으로 나타나게 된 것이다. 그림 4는 16 스트림 구조를 갖는 C5 상관모드에서의 복층 패턴의 원인을 나타낸 것이다.

본 논문에서는 한일상관센터에서 운영하고 있는 대전상관기의 복층패턴에 대한 원인과 문제 해결에 대해 기술한다. 대전상관기의 상관결과에서 입력신호의 전력파워가 잡음에 묻힐 정도로 작은 경우에는 잘 보이지 않지만, 전력파워가 큰 경우 입력신호에 특정한 패턴을 가진 신호가 출현하는 문제가 보고되었다. 이는 관측데이터의 상관결과와 소프트웨어 상관기와 비교하여 AIPS 소프트웨어에서 분석할 때 관측결과와 천체신호 진폭이득에는 3% 정도의 영향을 미치고 있음이 확인되었다. 따라서 복층패턴의 문제를 해결하기 위해 주기적으로 발견되는 복층패턴의 원인으로 상관기의 데이터 입력과 직렬화를 담당하는 모듈에서 메모리 관리 영역에 문제가 있음을 발견하였다. 즉, 직렬화 모듈에서 데이터를 직렬화할 때 할당된 각 메모리 영역의 데이터가 반복적으로 읽혀져 직렬화되면서 중복된 데이터가 마지막으로 할당된 메모리의 데이터와 중첩이 되면서 발생하는 것이다. 따라서 직렬화 모듈의 메모리 관련 영역의 FPGA 프로그램을 수정하여 문제를 해결하여, 정상적인 상관결과가 출력되는 것을 확인하였다.
