태양광발전시스템 고장과 민원 발생 유형

강기환
한국에너지기술연구원
태양광연구실
책임연구원

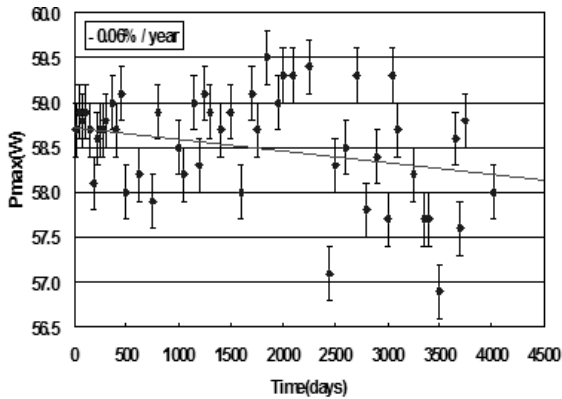
그림 3은 이태리 ENEA와 미국 BP Solar에서 발표한 필드 실증데이터를 보여주고 있다. 측정 값에 대한 오차를 고려해서 실측 기간 동안의 데이터를 추세선으로 그렸더니 약 0.06%/year 정도의 발전성능이 저하되었으며, 1980년~2003년까지 23년 동안 0.363%/year 정도 발전성능이 저하되는 것을 알 수 있었다.^[2]

1980	July 1991	Jan 2003
0.365 % per year (11.5 years)		
	0.362 % per year (11.5 years)	
0.363 % per year (23.0 years)

그림 3. 발전 성능 저하율 실측 결과

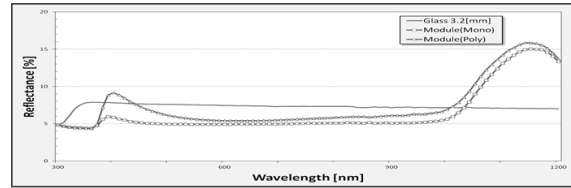
그림 7은 표면에 텍스처링된 저철분강화유리와 단결정 실리콘 태양광모듈, 다결정 실리콘 태양광모듈에 대해서 반사율을 측정된 결과이다. 이때, 가시광 영역인 400~800nm 파장 범위에서 저철분 강화유리는 7.48%, 단결정 실리콘 태양광발전모듈은 5.03%, 다결정 실리콘 태양광발전 모듈은 6.04%를 나타내었다.^[7]

Wavelength(nm)	Reflectance (%)			
	Low Iron Glass 3.2mmt	mono c-Si PV module	Poly c-Si PV module	
300	4.88	4.89	4.83	
500	7.59	4.95	6.10	
700	7.32	4.97	5.51	
900	7.13	5.05	6.09	
1,200	6.99	13.34	13.66	
Average	300~1,200	7.29	6.54	7.51
	400~800	7.48	5.03	6.04

그림 7. 반사율 측정 결과

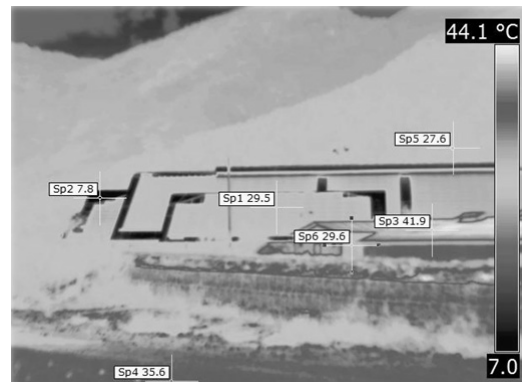
그림 8. 태양광발전소 주변 온도 분포

2014년 한국태양에너지학회 기술강연회에서 발표된 “태양광발전소 주변에 미치는 영향 조사·분석(건국대학교, 류영수)에 의하면 태양광발전소 초 근접거리에서 태양 빛이 최대로 조사되는 시간에 미미한 온도 상승이 있었으나 가축물이나 농작물에 피해를 줄만큼의 수준은 아니었다고 보고 하였다.^[8]

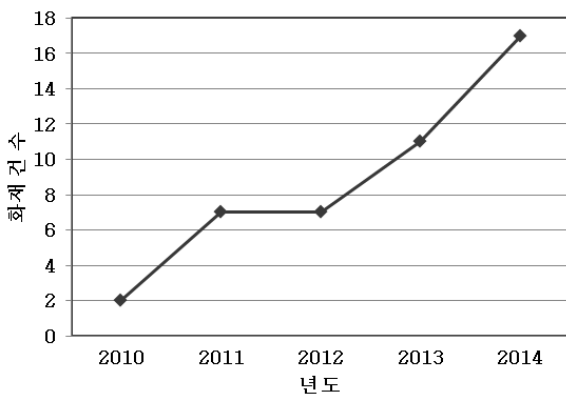
부산소방안전본부에서 국가화재정보시스템을 통해 2010년 1월부터 2014년 12월까지 조사된 전국 태양광발전 설비 관련 화재 건수는 55건으로, 2010년 2건, 2012년 7건, 2014년 17건 등 매년 증가추세에 있다.^[9]

그림 9. 태양광발전설비 화재 발생 건 수
