# 붕괴비탈면 안정시공 사례 및 안정방안 고찰

한국도로공사  
음성-제천사업단 단장

고속국도 제40호선 충주-제천간 건설공사는 낙후된 충청내륙 북부지역의 교통여건을 개선하고, 영동고속도로에 집중되어 있는 교통량을 분산하는 동서축의 신설 노선으로써 2015년 6월말 개통을 목표로 공사추진에 박차를 가하고 있다. 검토구간은 충주-제천 23.9km 중 제2공구(L=5.82km)에 시공되는 구간으로 산악지역을 통과하며 행정구역으로는 충청북도 충주시 산척면에 위치하고, 교량 5개소(605m), 터널 3개소(3,112m), 꺾기부 7개 구간을 포함한 토공부(2,103m)가 계획·시공되었다(그림 1).

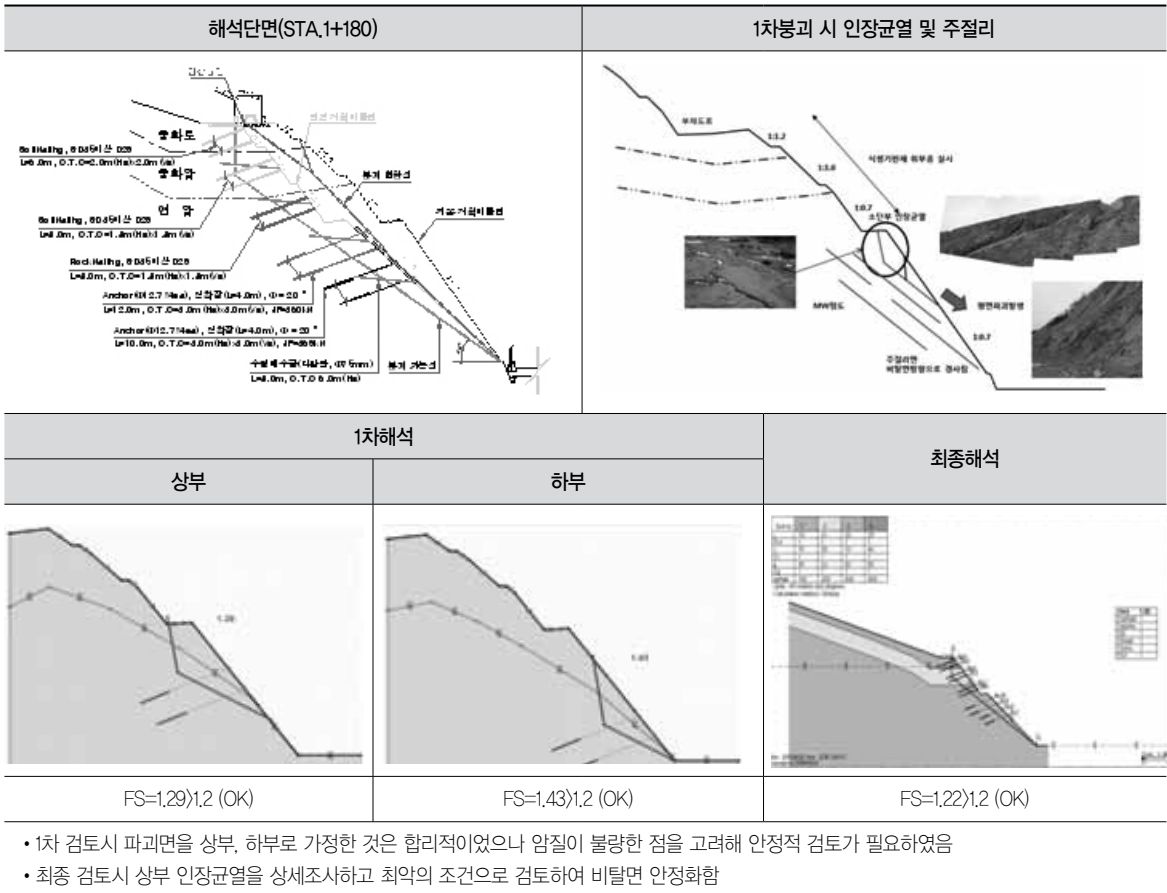
### 3.2.3 안정성 검토

구 분	단위중량( $t/m^3$ )	내부마찰각(°)	점착력( $t/m^2$ )	비 고
토사	1.9	30	1.5	
리핑암(풍화암)	2.1	30	3.2	
발파암(연암)	2.3	33	30.0	
불연속면(파쇄연암)	2.3	30	1.0	역해석

\* 파쇄 및 풍화도가 발달되어 역해석으로 지반물성치 산정하여 적용
