해안제방 시공 중 해수유입에 대한 차수보강 사례분석

Case Study of Improvement against Leakage of a Sea Dike under Construction

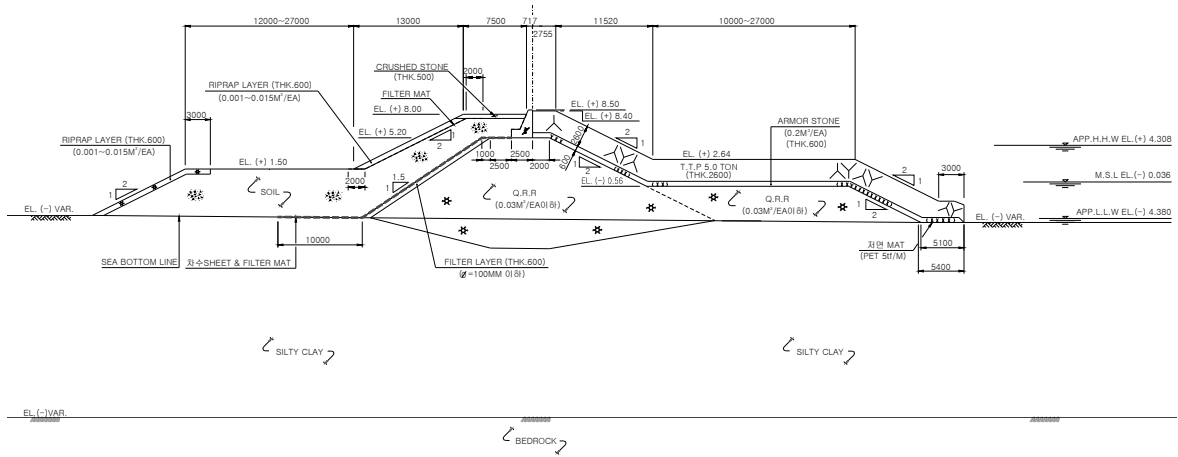
Fig. 1. Cross-sectional view of sea dyke

제방은 사석제 형식으로서, 기초지반 강제치환방식으로 사석제체를 축조한 후 해측은 피복석과 TTP를 이용하여 조류 및 파랑으로부터 제체를 보호하고, 내측 제방 비탈면은 매립재료의 유출 및 차수를 위하여 양질의 토사를 성토하도록 계획되었다. 이때 제체를 통한 내측 침출수의 유출을 방지하기 위하여 제체사석 내측의 마루부에서부터 해저면 원지반까지 차수시트(HDPE)를 설치한다. 차수시트는 사석재료와의 마찰로 인한 손상을 방지하기 위하여 필터매트(50kN/m)가 부착된 복합 차수시트를 사용하도록 하였다(Fig. 1).
