[기술보고]

터널 입구부 대절토 사면 안정성 사례 연구

박동순* · 배종섭

Case Study of the Stability of a Large Cut-Slope at a Tunnel Portal

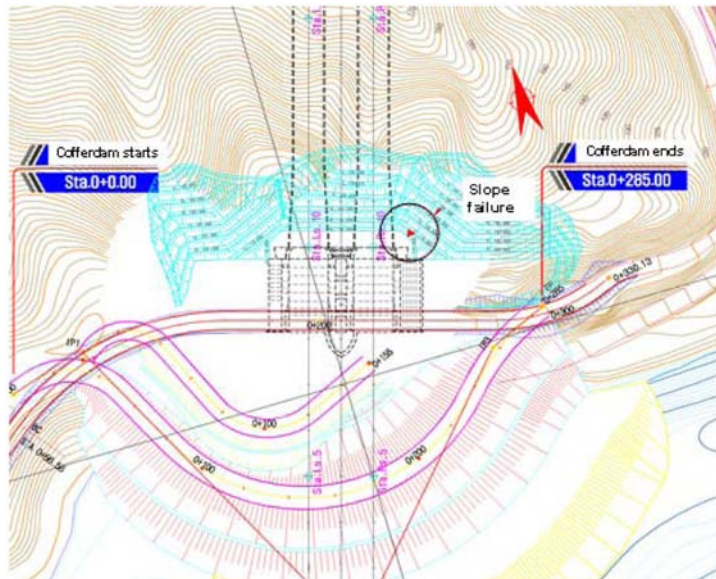
Fig. 1. Tunnel construction layout and location of the slope failure.

터널 유입부 사면의 유실은 46mm의 강우 후 #2 터널 유입부 우측 암사면에서 발생하였으며, 터널과는 약 5m 이격된 위치이다. 유실규모는 약 200m³에 달하며, 당시 즉각적인 피해원인은 갱구부 사면 암반의 불연속면 발달과 해빙기 및 강우로 인한 절리면 포화로 추정되었다 (Fig. 1~2).

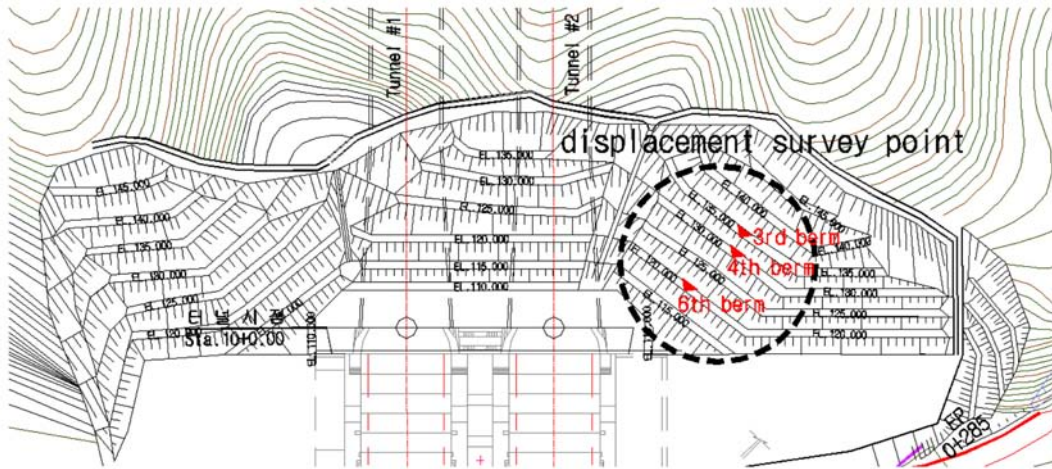
Fig. 9. Location of the displacement survey point on the berm of the slope.

사면에서는 소일네일링(soil nailing) 변형률계와 광과측량에 의한 변위측정계를 설치하여 운영 중에 있었으며, 관심 대상인 제2터널 우측 사면부에 설치된 변위측정계는 Fig. 9에 도시한 바와 같이 3단, 4단 및 6단 소단부

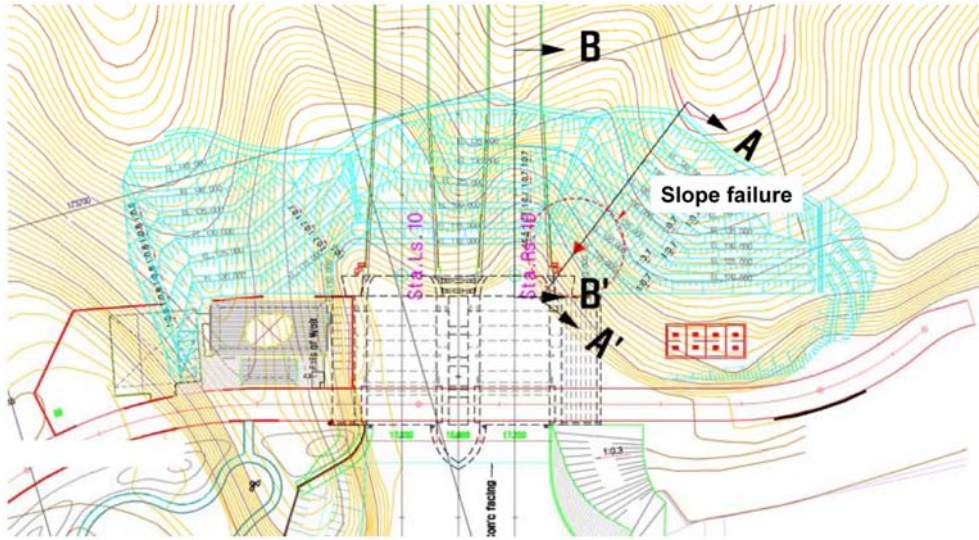
Fig. 18. Selected sections for slope stability analyses.

기존 사면에 대한 안정 검토는 사면유실이 발생한 우측 사면부(Fig. 18 A-A' 단면)와 배면 사면부(Fig. 18 B-B' 단면)에 대하여 평사투영해석 및 한계평형해석을 수행하였다. 시추조사공 HTB-1 및 BTB-1을 바탕으로 지층의 구성현황을 풍화토, 풍화암, 연암층으로 구분하

Limit equilibrium analysis	Wedge failure	No (FS = 2.01 > 1.2)	No (FS = 1.56 > 1.2)
	Planar failure	Yes (FS = 0.58 < 1.2)	-
	Result for planar failure

본격적인 항구복구 방안 마련을 위해 관련 전문가 기술검토를 포함하여, 사면안정 검토, 터널 안정성 검토 등을 다각도로 시행하였다. 최종적으로 결정된 항구복구 방안은 사면 보강 측면과 터널의 안정성 확보 측면으로 나누어 계획하였다. 사면보강 방안으로는 현장여건을 고려하여, 상대적으로 암사면의 안전을 확보와 시공성 및 경제성이 양호한 편인 격자블럭 및 영구앵커 보강으로 결정하였다. 터널의 안정성 확보를 위해서는 사면유실이
