# 고속국도 교량 측방유동 보강사례

**정연권**  
한국도로공사  
안동영덕건설사업단  
사업단장

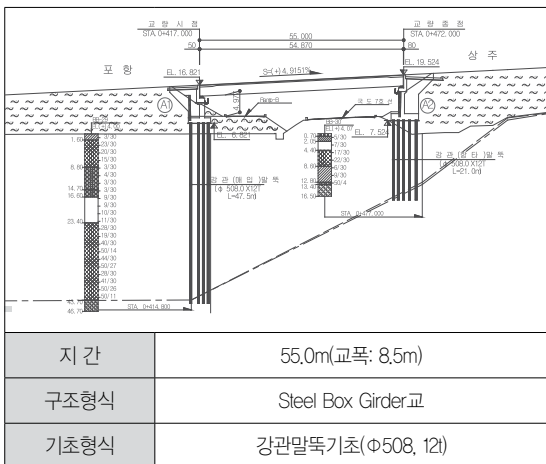
그림 2.2 영덕 IC R-C교 A1, A2 단면도

당 공사 구간 중 그림 2.1, 2.2와 영덕IC Ramp-C교 A2는 시공 전 측방유동에 대한 안정성을 검토하였으나 지반조건의 변화로 측방유동이 발생하였으며 이에 대한 보강사례를 전파하여 지반공학 기술자들에게 도움이 되고자 한다.

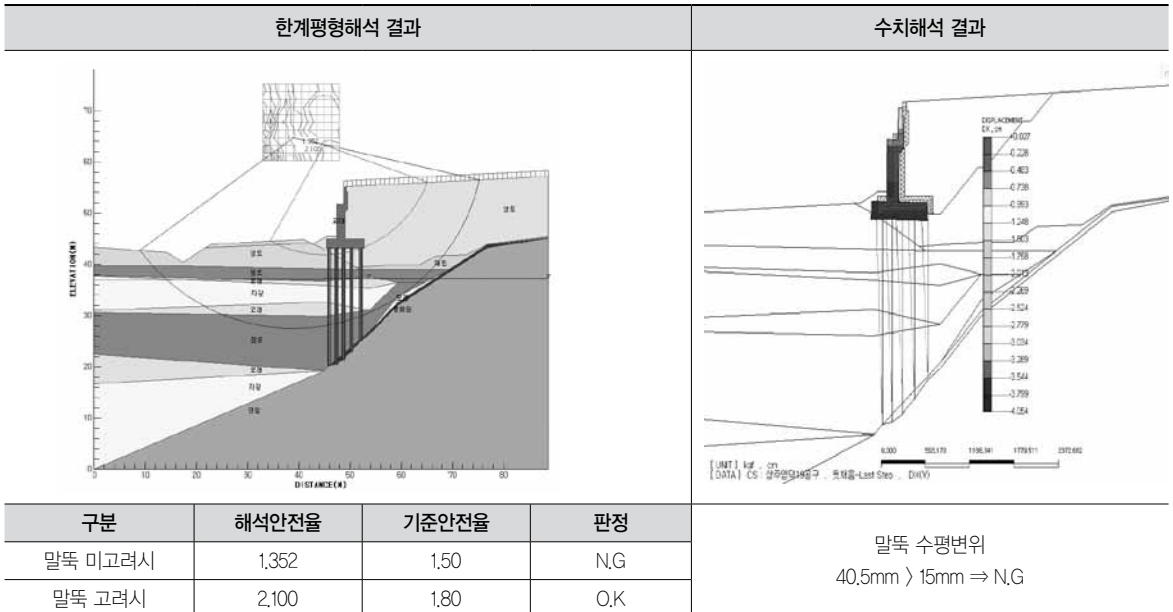
표 4.2 한계평형해석 및 수치해석 결과

측방유동 원인분석을 위해 안정성 검토를 실시하였으며, 해석결과는 다음 표 4.1, 4.2와 같다.

R-C교 A2 교대구간에 대한 측방유동발생의 가장 큰 원인은 원설계시와 상이한 지층구조로 인한 것으로

표 4.1 측방유동 검토결과

구분	한계평형해석결과		수치해석결과		판정
	말뚝 미고려시 (Fs > 1.5)	말뚝 고려시 (Fs > 1.8)	말뚝수평변위 (δ < 15.0mm)	말뚝휨모멘트 (M < 240MPa)	
원설계 지반조건	Fs = 1.54	Fs = 2.09	13.0	226.4	O.K
금회조사 지반조건	Fs = 1.35	Fs = 2.10	40.5	19.24	N.G
