상가건물 소방용 연결송수관설비 송수구의 개선방안에 관한 연구

A Study on the Improvement Method of the Fire Department Connection for Fire Fighting at the Shopping Center Building

Abstract

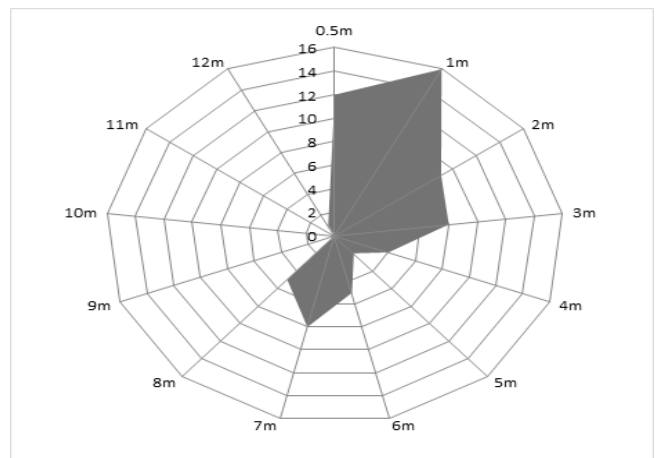
[Figure 6] The distance(m) between the fire department connection and the access road

[Figure 6]은 차량진입로와 송수구의 이격거리를 조사한 결과이다. 최소 이격거리는 0.5m이고 최대 이격거리는 12m로 나타났다. 이격거리 분포의 경우 1m대가 1.1m, 1.2m, 1.3m, 1.4m, 1.5m, 1.6m, 1.8m로 전체 70개 중 16개로 가장 많이 나타났다. 또한 차량진입로와 송수구의 전체 평균 이격거리는 4.85m로 나타났다.

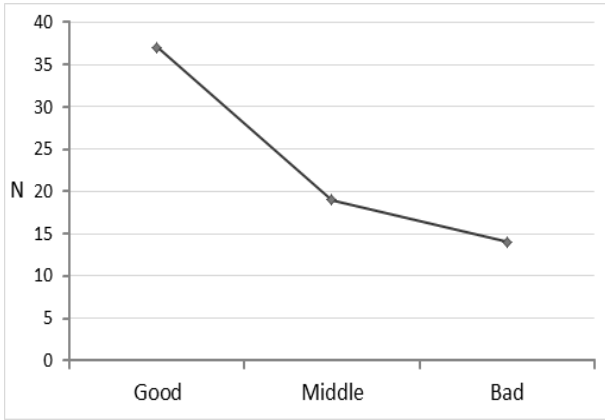
[Figure 9] Accessibility of fire department connections

[Figure 9]는 연결송수관설비 송수구의 접근성을 나타낸 것이다. 그림에서 Y축의 “N”은 Number이고 그리고 전체의 공통된 의미는 송수구 개수이다. 또한 X축의 “상(Good)”은 소방차 전용 접근로의 확보 또는 접근이 우수이고, “중간(Middle)”은 좁은 접근로가 확보 또는 송수구와 접근로 중간에 도로경계석 턱이 있어 소방차 진입에 장애가 있는 것이고, “하(Bad)”는 접근이 어렵고 도로경계석 외에 추가적인 장애물이 존재 또는 진입로와 송수구의 거리가 7m이상인 것으로 하였다. 그리고 접근성에 대한 조사결과 “상(Good)”은 53%, “중간(Middle)”은 27%, “하(Bad)”가 20%로 나타났다. 따라서 20%의 송수구가 접근성이 미흡한 것으로 조사되었다.

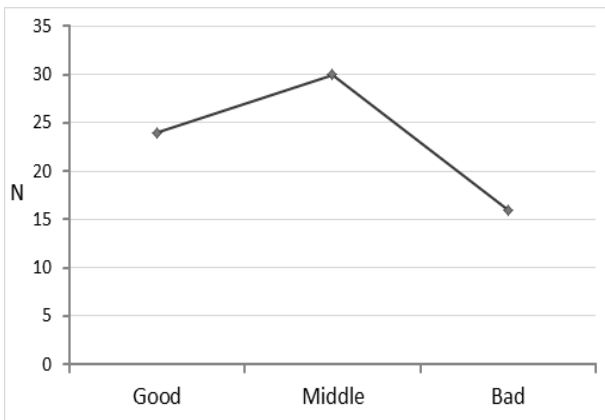
[Figure 10] Visibility of fire department connections

[Figure 10]은 연결송수관설비 송수구의 노출성을 나타낸 것이다. 노출성의 조사기준은 상(Good)”은 매우양호이고, “중간(Middle)”은 송수구가 건물측면 또는 후미에 있고 그리고 주차 등으로 인한 시야확보가 미흡이고 하(Bad)”는 광고물, 적재물 등이 있고 또한 구석지고 좁은 장소에 설치된 것이다. 조사결과

의 경우 “상(Good)”은 34%이고 “중간(Middle)”은 43%, “하(Bad)”는 23%로 나타났다. 노출성이 미흡한 대표적인 원인으로는 상가건물과 건물사이의 좁은 공간에 위치하고 있고 또한 폐자재, 쓰레기봉투, 광고물 방치 등으로 나타났다. 따라서 연결송수관설비 설계·시공 시 노출성에 대한 검토가 필요하고 또한 노출성을 확보하기 위한 유지관리가 필요하다고 판단된다.

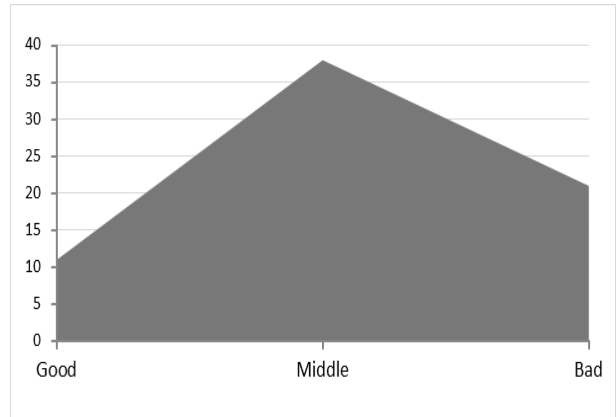
[Figure 11] Visual condition of fire department connections

[Figure 11]은 송수구의 외관상태를 조사한 것을 나타낸 것이다. 조사기준은 “상(Good)”은 외관이 양호이고 “중간(Middle)”은 약간의 스크래치, 부식, 변색이 있는 것이고 “하(Bad)”는 변형, 심한부식, 누수가 있는 것으로 하였다. 조사결과 “상(Good)”은 16%, “중간(Middle)”은 54%, “하(Bad)”는 30%로 나타났다. 특히, 유지관리와 배관의 품질, 용접, 방청처리 등의 미흡으로 인한 부식이 가장 많은 것으로 조사되었다.

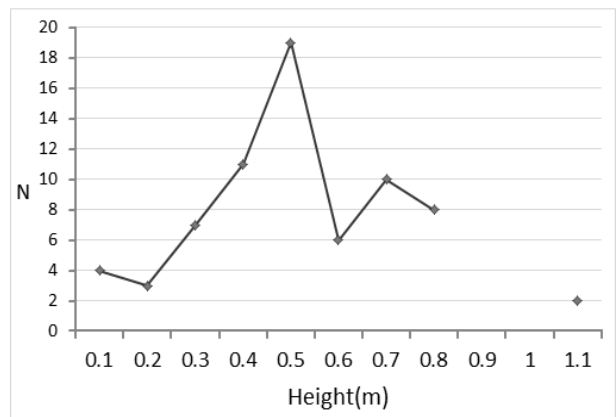
[Figure 12] Installed height of fire department connections

[Figure 12]는 연결송수관설비 송수구의 설치높이를 조사 및 분석한 것을 나타낸 것이다. 송수구의 범

적 설치높이 기준은 지면으로부터 0.5 - 1m이하로 되어 있다. 조사결과 설치된 송수구의 최저높이는 0.1m이고 최대 높이는 1.1m로 나타났다. 가장 많은 높이의 분포는 0.4 - 0.5m가 43%, 그다음 0.7 - 0.8m가 26%로 높게 나타났다. 또한 법적높이를 충족시키지 못하는 송수구가 36%이고 그리고 송수구의 전체 평균높이는 0.47m로 조사되었다. 따라서 송수구의 설치높이가 법적기준을 충족하지 못하는 근본 이유는 설계, 시공, 감리단계부터의 확인과 검토가 미흡한 것으로 나타나서 이를 개선하기 위한 제도적 개선이 필요하다고 판단된다.

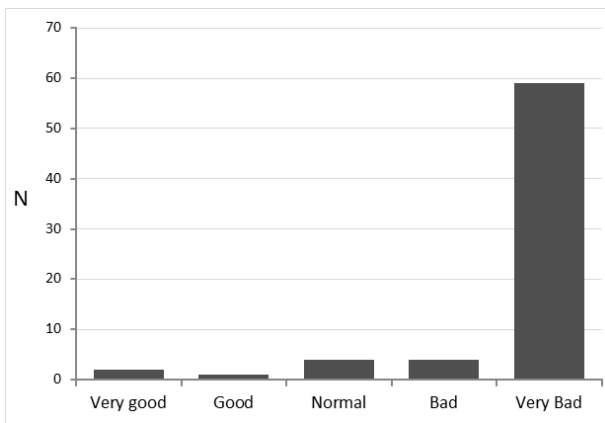
[Figure 13] Condition of pressure range signs of fire department connection

[Figure 13]은 송수구 압력범위표시 표지판의 설치 및 유지관리 상태를 조사한 것을 나타낸 것이다. 조사 기준의 경우 “매우양호(Very good)”는 표지판과 압력표시가 양호이고 “양호(Good)”는 표지에 스크래치가 있는 것이고 “보통(Normal)”은 표지판 일부가 파손 및 색채가 약간바랜 것이고 “불량(Bad)”은 표지판이 심하게 파손 및 바랜 것이고 “매우불량(Very bad)”은 표지판이 없는 것이다. 조사결과 매우양호(Very good)”는 3%, 양호(Good)”는 1%, “보통(Normal)”은 6%, “불량(Bad)”은 6%, “매우불량(Very bad)”은 84%로 나타났다. 따라서 대부분 송수구 압력범위표지판이 상가건물에 부착이 되지 않고 있는 것으로 조사되어 소방시설 유지관리 개선이 시급한 것으로 나타났으며, 또한 Fig. 14와 같이 송수구와 압력범위표시가 포함된 것으로 설계 및 시공을 권장하는 방안이 필요한 것으로 도출되었다.

연결송수관설비 송수구의 압력범위에 대한 조사결과 89% 상가건물이 압력범위표시가 되어 있지 않는 것으로 조사되었다. 또한 일부 한두 곳의 상가건물에 정확하게 압력범위표시가 되어 있는 곳도 있으나 대부분 압력범위표시의 표기가 법에서 요구하는 방법으로 표시하지 않는 것으로 나타났다.

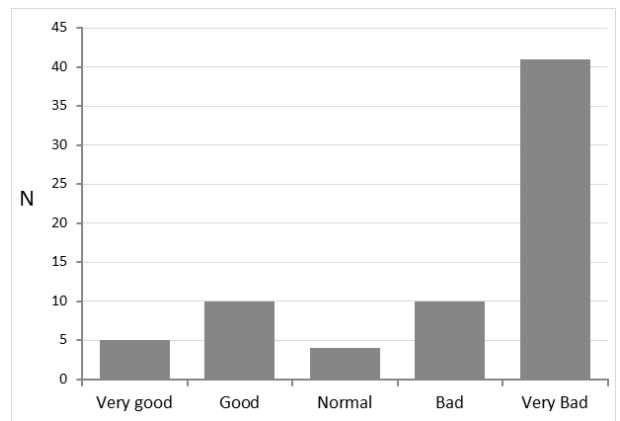
[Figure 15] Condition of hole covers of the fire department connection

[Figure 15]는 송수구의 마개에 대해서 조사한 것을 나타낸 것이다. 소방법에 “송수구에는 이물질을 막기 위한 마개를 씌울 것”이라고 되어 있다. 조사기준의 경우 “매우양호(Very good)”는 마개상태가 양호이고 “양호(Good)”는 마개에 스크래치 및 약간의 부식이 있는 것이고 “보통(Normal)”은 마개에 일부파손 및 심하게 부식이 있는 것이고 “불량(Bad)”은 송수구 마개가 일부 없는 것이고 “매우불량(Very bad)”은 송수구 마개가 없는 것으로 하였다. 조사결과 “매우양호(Very good)”가 7%, “양호(Good)”가 14%, “보통(Normal)”이 6%, “불량(Bad)”이 14%, “매우불량(Very bad)”이 59%로 나타
