풍화대를 통과하는 도로 NATM 터널의 천단부 함몰에 대한 연구

Analysis on Surface Collapse of the Road NATM Tunnel through the Weathered Rock

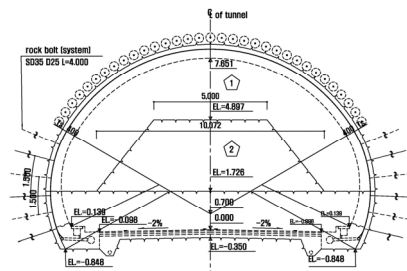
Fig. 5. Support pattern type 6-1-1

되었다. 이 구간은 파쇄대가 존재하고 암질이 불량한 것으로 판단되므로 막장 관찰을 통해 이상 발생시 특별한 보강대책 마련 등 각별한 주의가 요구되는 곳으로 설계시 지보패턴 Type 4를 Fig. 5와 같이 지보패턴 Type 6-1-1로 변경하여 시공도중 함몰된 구간이다.

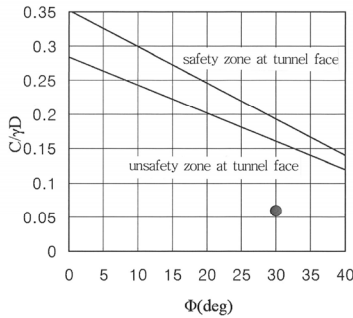
Fig. 9. Safety index of tunnel face

Fig. 9를 활용한 식 (7)과, 식 (8)은 각각 일본의 眞下英人과 猪熊明이 제시한 막장 안정지수와 농립성 구조개선국에서 사용한 지반강도비를 산정하는 방법을 나타낸 것으로 막장 지반안정성을 경험적으로 평가한 결과, 막장안정지수는 0.06로 불안정영역에 위치하며, 지반강도비도 0.124로 역시 불안정한 것으로 나타났다.

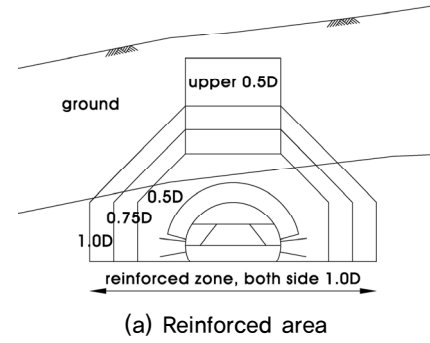
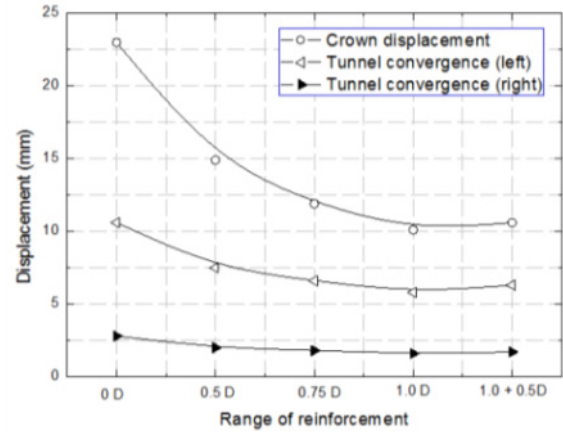
Fig. 11. Determination of reinforced area

봉락구간 터널 주변의 적정보강범위를 선정하기 위하여 0.0D, 0.5D, 0.75D, 1.0D, 1.0D+상부0.5D 추가보강에 대한 검토를 수행하였고, Fig. 11(a)은 보강영역을 나타낸 것이다. 보강범위를 산정하기 위하여 예비검토 결과 원지반 보강 전·후 천단변위는 64.8%~43.9%범위로, 내공변위는 71.4%~59.4% 범위로 감소하였고 보강 범위를 증가시킬수록 변위는 감소하나 0.5D 이상 보강할 경우에서 그 감소량의 변화가 급격히 둔화되므로 경제성을 감안하여 터널 횡단 0.5D(≒7.3m), 터널 상단 1.0D 구간을 중점 보강하는 것으로

로 계획하였다. Fig. 11(b)는 보강범위에 따른 천단침하 및 내공변위를 나타낸 것이다.

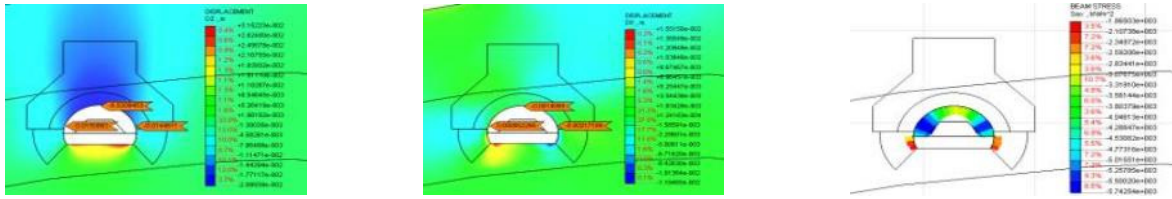
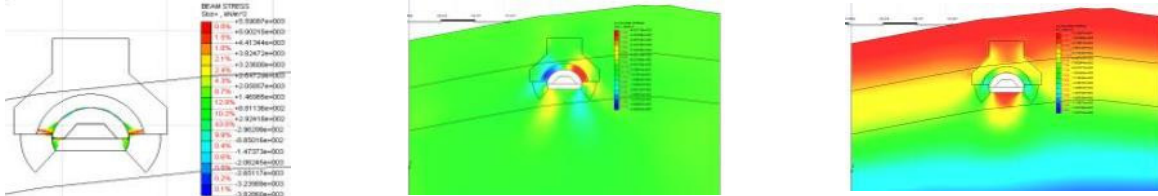
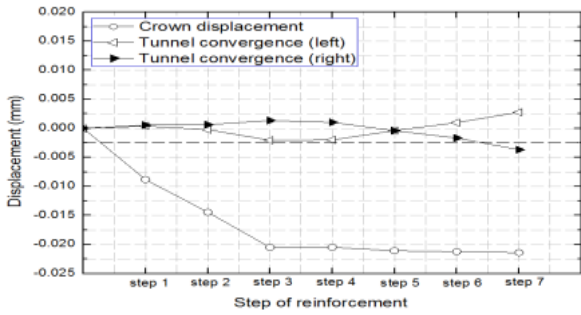
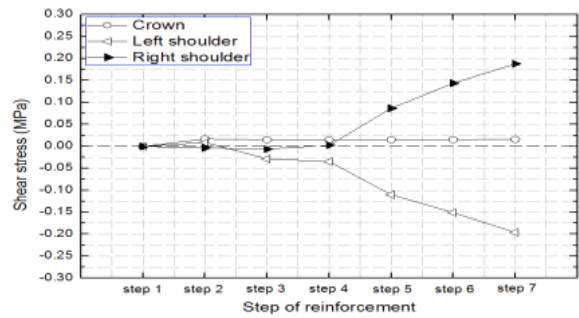
Fig. 12. Case of $K_o=0.5$

이상과 같이 지표면과 갱내에서 보강한 경우 슛크리트응력이 모두 허용치 이내로 안전하였다. 터널 허용변위량과 비교할 때 변위도 문제가 없어 보강범위와 공법이 적정한 것으로 검토되었다. 내공변위 및 천단침하의 관리기준은 Table 6과 같으며 해석결과는 Fig. 12, Fig. 13과 같다.

(a) Vertical displacement(max:20.9mm) (b) Horizontal displacement(max:2.2mm) (c) Shotcrete flexural comp.(max:5.74MPa)

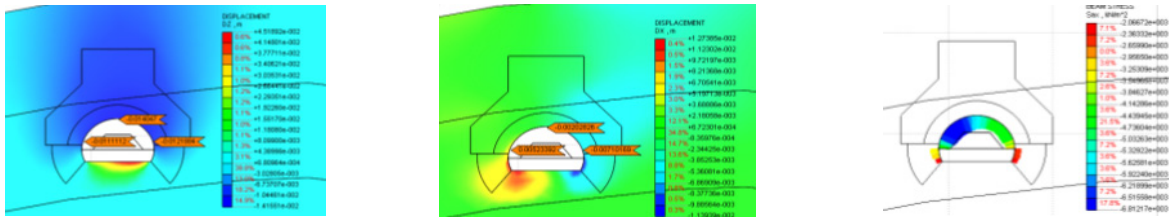
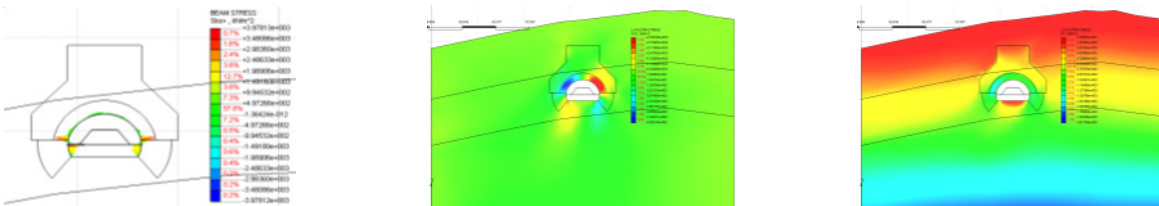
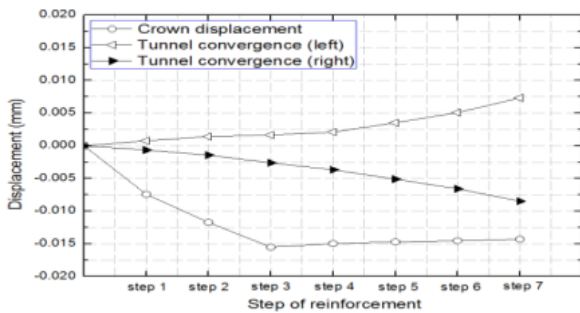
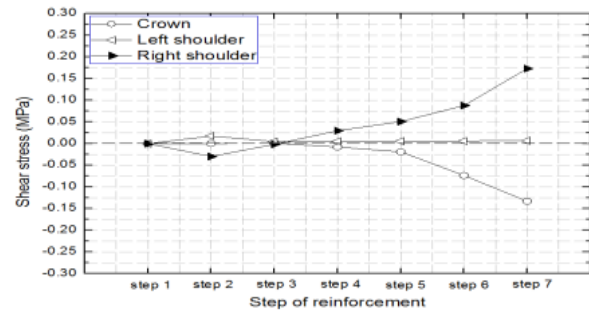
Fig. 13. Case of $K_o=1.0$

(a) Vertical displacement(max:14.0mm) (b) Horizontal displacement(max:7.1mm)

(c) Shotcrete flexural comp.(max:6.81MPa)
