Improvement of condition assessment criteria and embankment transformation of agricultural reservoirs after raising embankments

Dal-Won Lee*, Young-Hak Lee

Department of Agricultural and Rural Engineering, Chungnam National University, Daejeon 14134, Korea

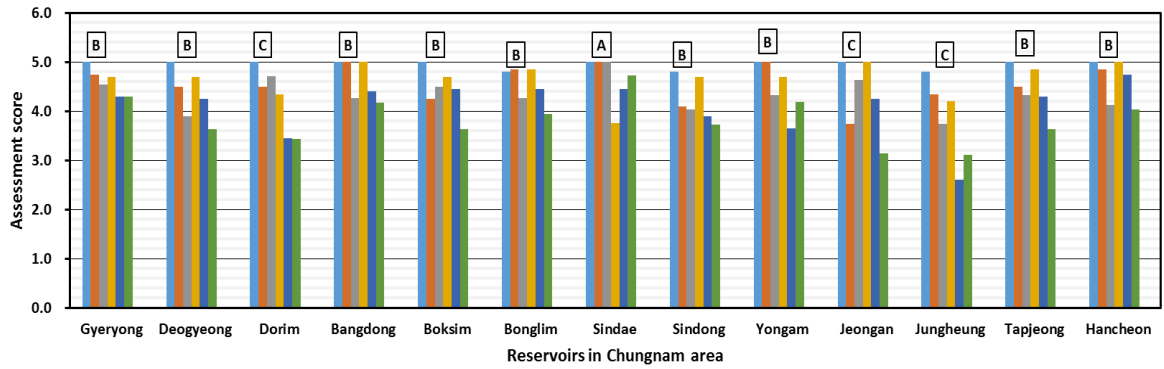
Fig. 6. Results of assessment score of reservoirs in Chungnam area.

Fig. 6 및 Table 5는 충남지역 13개 저수지의 복합부재의 평가지수 및 상태평가 등급을 나타낸 것이다. 그래프의 표시는 좌측부터 댐마루, 상류사면, 하류사면, 조절부, 급경사로, 복합부재의 상태평가지수를 나타내고 상단은 평가등급을 표시한 것이다.

Classification	Gyeryong	Deogyeong	Dorim	Bangdong	Boksims	Bonglim	Sindae	Sindong	Yongam	Jeongan	Tapjeong	Hancheon
Crest	5.00	5.00	5.00	5.00	5.00	4.80	5.00	4.80	5.00	5.00	5.00	5.00
Upstream	4.75	4.50	4.50	5.00	4.25	4.85	5.00	4.10	5.00	3.75	4.50	4.85
Downstream	4.54	3.90	4.71	4.26	4.49	4.26	5.00	4.04	4.33	4.63	4.33	4.13
Weir	4.70	4.70	4.35	5.00	4.70	4.85	3.76	4.70	4.70	5.00	4.85	5.00
Spillway	4.30	4.25	3.45	4.40	4.45	4.45	4.45	3.90	3.65	4.25	4.30	4.75
Composite	4.30	3.63	3.44	4.17	3.64	3.95	4.73	3.73	4.19	3.14	3.64	4.04
Rating	B	B	C	B	B	B	A	B	B	C	B	B

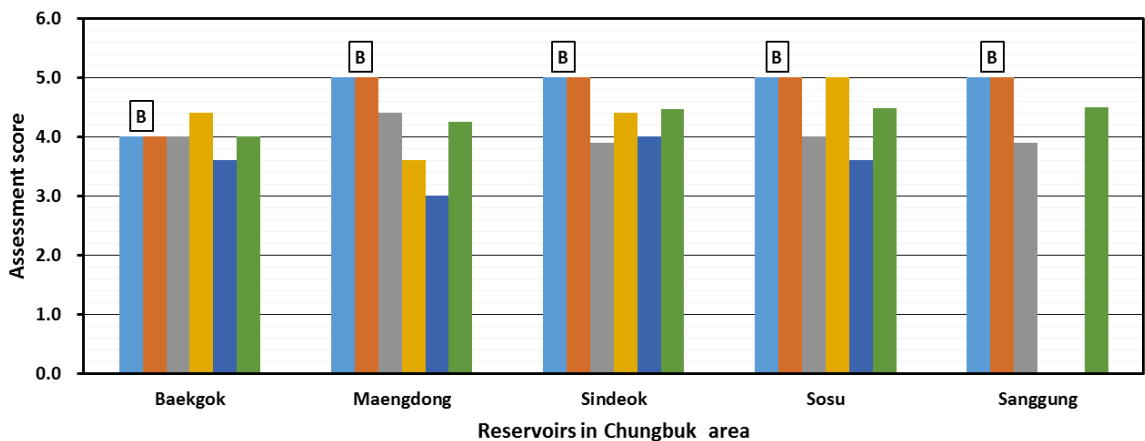
Fig. 7. Results of assessment score of reservoirs in Chungbuk area.

Fig. 7 및 Table 6은 충북지역 5개 저수지의 복합부재의 평가지수 및 상태평가 등급을 나타낸 것이다. 그래프의 표시는 좌측부터 댐마루, 상류사면, 하류사면, 조절부, 급경사로, 복합부재의 상태평가지수를 나타내고 상단은 평가등급을 표시한 것이다. 댐마루는 모든 저수지에서 4.00-5.00, 상부사면은 4.00-5.00, 하류사면은 3.90-4.40, 조절부는 3.60-5.00, 급경사로는 3.00-4.00, 복합부재의 상태평가지수는 4.00-4.49, 상태평가 등급은 B 등급 5개소로 나타났다.

Classification	Baegkok	Maengdong	Sindeok	Sosu	Sanggung
Crest	4.00	5.00	5.00	5.00	5.00
Upstream	4.00	5.00	5.00	5.00	5.00
Downstream	4.00	4.40	3.90	4.00	3.90
Weir	4.40	3.60	4.40	5.00	Under construction
Spillway	3.60	3.00	4.00	3.60	"
Composite	4.00	4.25	4.46	4.48	4.49
Rating	B	B	B	B	B

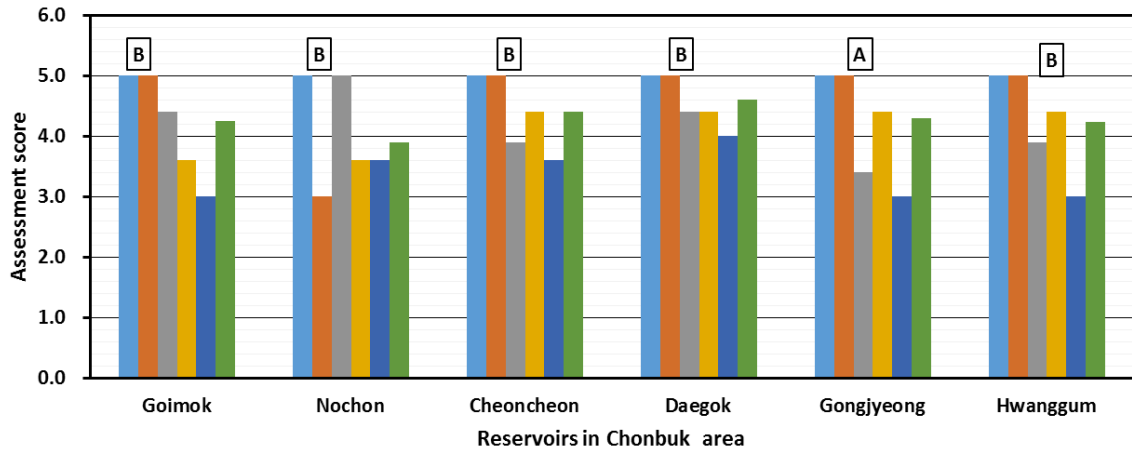
Fig. 8. Results of assessment score of reservoirs in Chonbuk area.

Fig. 8 및 Table 7은 전북지역 6개 저수지의 복합부재의 평가지수 및 상태평가 등급을 나타낸 것이다. 그래프의 표시는 좌측부터 댐마루, 상류사면, 하류사면, 조절부, 급경사로, 복합부재의 상태평가지수를 나타내고 상단은 평가등
