## 고속열차용 트리포드 축의 비틀림 해석 및 파단에 대한 실험적 연구

이주홍\* · 김도식\* · 남태연\* · 이태영\*\* · 조해용\*\*\*†

### Experimental Investigation on Torsional Analysis and Fracture of Tripod Shaft for High-speed Train

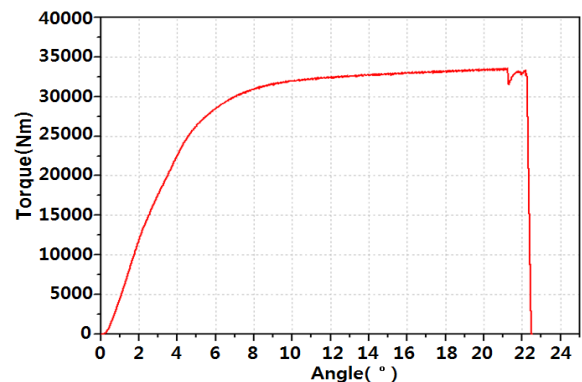
**Fig. 8** Torsional fracture graph(fuse  $\phi$ 58 mm)

퓨즈부가  $\phi$ 58 mm와  $\phi$ 62 mm인 제품은 Fig. 7과 같이 퓨즈부의 직경이 가장 작은 부분에서 파단 되었다. 하지만 두 종류의 축 모두 파단 토크 요구 사양인 43.5 kNm를 만족하지 못 하였다. 퓨즈부가  $\phi$ 66 mm인 축은 비틀림 토크가 44.5 kNm까지 파단이 이루어지지 않았으며, 설치된 토크미터의 용량을 초과하여 파단시키지 못 하였다. 퓨즈부  $\phi$ 58 mm와  $\phi$ 62 mm의 정적 비틀림 시험 결과 그래프를 Fig. 8-9에 각각 나타냈으며, Table 4에 정적 비틀림 시험결과를 요약하였다.

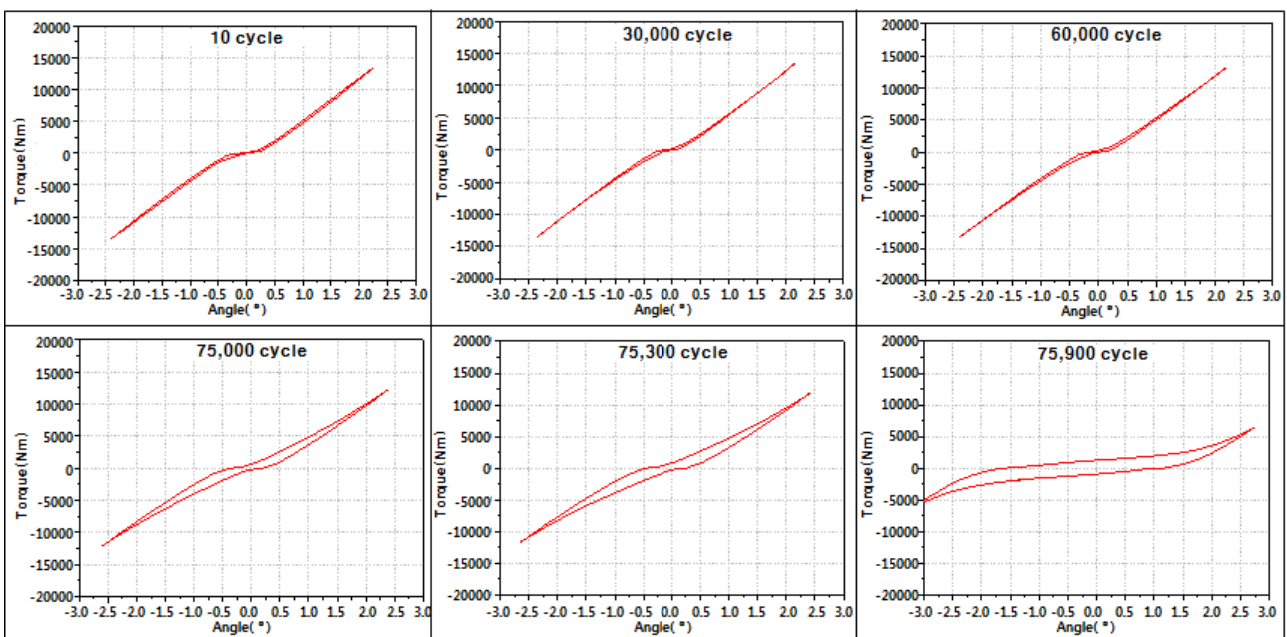
Fig. 11 Variations of hysteresis loops according to advancement of torsional fatigue test(fuse  $\Phi 62$  mm)

비틀림 피로 시험의 경과에 따라 변화하는 히스테리시스 곡선의 기울기 변화를 Fig. 11에 나타내었다. 비틀림 피로 시험 동안 주기적으로 히스테리시스 곡선의 기울기를 계산하였으며, 이를 퓨즈부의 직경별로 Fig. 12~13에 각각 나타내었다. 비틀림 피로 시험이 진행됨에 따라 변화하는 트리포드 축의 히스테리시스 곡선 기울기는 그림에서와 같이 축의 직경과 상관없이 초기에는 기울기가 완만하게 증가 및 감소하다가 파단직전에 급격히 감소하는 경향을 보였다. 이는 피로시험 초기에는 반복경화에 의해 히스테리시스 곡선의 기울기가 커지다가, 이후 반복연화 또는 크랙의 진전 등으로 기울기가 작아진 것으로 보이며, 또한 파단직전에는 균열성장에 의해 급격히 기울기가 떨어진 것으로 판단된다.
