J. of The Korean Society for Aeronautical and Space Sciences 45(1), 71-78(2017)

한국형 기동헬기 전원분배 제어장치의 품질 향상에 관한 연구

A Study on Quality Improvement of Electrical Master Box for KUH

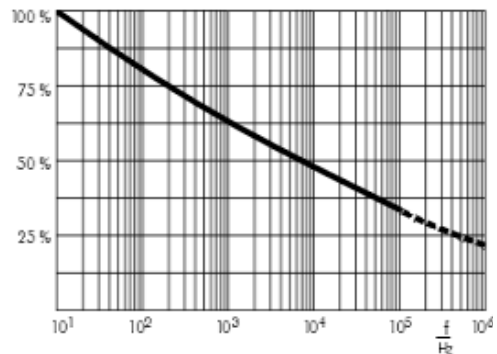
Fig. 6. Dielectric strength of Polypropylene film as a factor of frequency

파괴된 커패시터에 대하여 부품 설계 적절성을 검토하였다. 먼저 커패시터의 정격전압에 대한 적절성을 확인하였다. 커패시터의 정격전압을 산출하는 아래 식(1)에 대입하여 계산 값을 도출하였다. DC 성분은 0(V)이고, AC 성분은 115V AC, 400Hz의 이므로  $V_{peak}$  값은 약 162(V)이다. 그리고 K factor는 Fig. 6에서 제시하고 있는 그래프를 바탕으로 0.7을 대입하였다. Fig. 6은 주파수 변화에 따른 K factor 값을 나타낸다[6].
