아스팔트에 대한 소방기관의 규제 실태와 폭발사례의 분석

이의평

전주대학교 소방안전공학과

Analysis of the Actual Conditions of the Asphalt Regulations by Fire Service Organizations and Explosion Cases

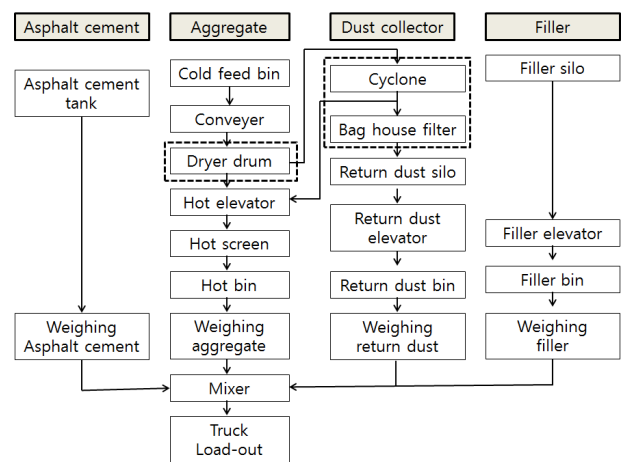
Figure 2. Production process of asphalt concrete¹²⁾.

따라서 폭발개소(폭발의 중심)는 건조실을 제외하고는 아스콘 생산라인과 관련이 없으며, 이물질 제거 또는 배출 설비 중 건조실에서 사이클론까지로 Figure 2의 [] 부위로 판단할 수 있다.

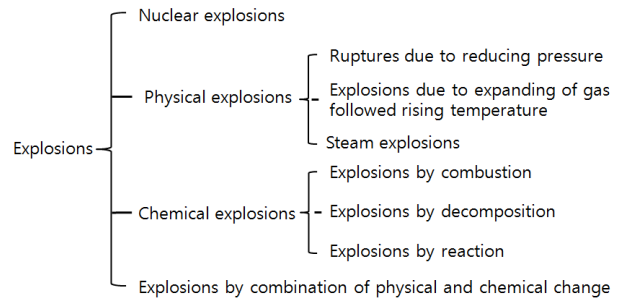
Figure 13. Classification of explosion by process.

위 Figure 13의 분류방법과 “화재”의 정의를 화재보험 약관의 구내폭발위험 특별약관과 관련시켜 보면 위 주요쟁점에서 언급한 ①(급격한 산화반응을 포함하는 파괴 또는 그 현상에 의한 폭발, 파열 사고)은 화학적 폭발, ②(물리적인 폭발, 파열 사고)는 물리적 폭발로 보아도 무방하다.
