한국형 기동헬기 OBIGGS 경고등 이상 점등현상 설계개선

Design Improvement of OBIGGS Abnormal Warning Lights up for Korean Utility Helicopter

Military helicopters are equipped with OBIGGS System to prevent an explosion caused by the projectile. OBIGGS warning lights up should only operate when sensing fault, but it frequently worked without malfunction in the initial production process and the design improvements were required. In this paper, the cause of OBIGGS abnormal warning lights up was reviewed, the improvements were established and proven.

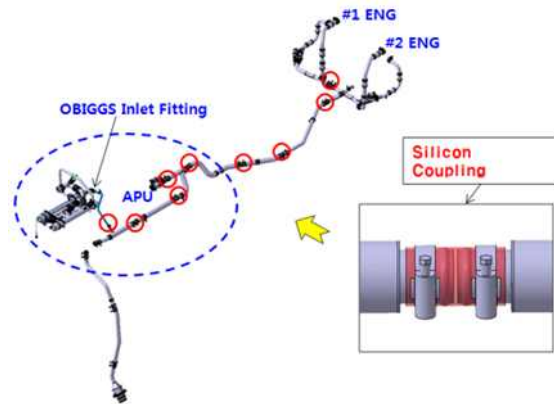
Fig. 5. OBIGGS System Installation Diagram

항공기 체계상 발생 가능한 위해요소를 구체적으로 식별하기 위하여 APU 및 엔진으로부터 발생된 Bleed Air가 OBIGGS까지 공급되는 경로에 장착된 부품 및 부자재를 검토하였다. 공급 경로에는 알루미늄 튜브, 실리콘 커플링, 실런트, 록타이트 등이 이용되며, 장착 위치는 Fig. 5와 같이 구성된다.

OBIGGS System 장착에 이용되는 부품 및 부자재중 금속을 제외하고는 화학 물질을 파악할 수 없었기 때문에 황 화합물 및 실리콘이 포함될 가능성이 있는 부품 및 부자재를 Table.5와 같이 식별하였으며, Bleed Air Tube 연결용 Coupling, VV-P-236, Braycote 804, 록타이트 등이 위해요소가 포함될 가능성이 존재할 것으로 추정되었다.

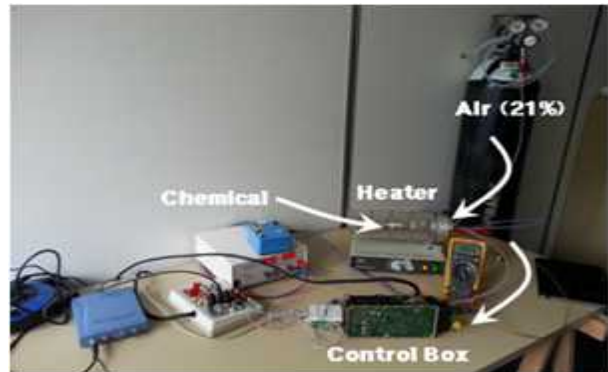
Fig. 6. Potential Casual Factor Verifying System for Oxygen Sensor

Table 5에서 식별된 부품 및 부자재를 직접 산소센서에 노출시켜 영향성을 검증할 수 있는 시스템을 Fig. 6과 같이 구성하였다. 부품 및 부자재의 화학성분이 Control Box에 쉽게 도달할 수

있도록 가열장치를 장착하고 O₂ 21%의 공기를 이용하여 산소센서에 노출시켰다.

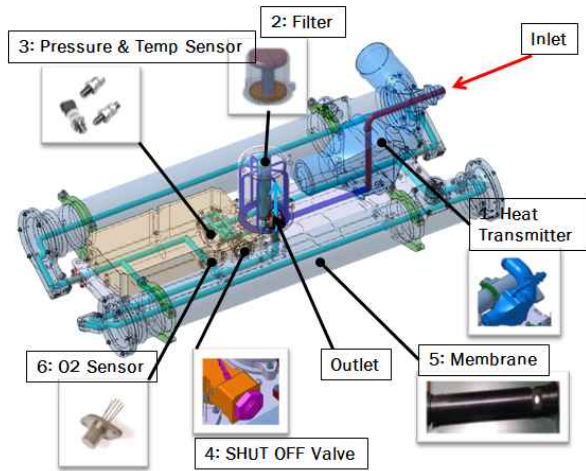
Fig. 12. OBIGGS Air Flow Sequence

강우 조건하의 시험에서 검출된 수분은 Fig. 12과 같이 열교환기, 필터, 압력 및 온도센서, Shut Off 밸브, 멤브레인, Control Box(산소센서

것으로 판단되었다. 하지만 수분이 배출되지 못하고 필터 내부에 장기간 고여 있을 경우에는 OBIGGS에 부식 등의 악영향을 끼치므로 개선이 요구되었다.
