도심지 지반함몰의 초기발생현상에 대한 흐름해석적 접근

Flow Analysis Approach to Triggering Phenomenon of Ground Sinking in a Metropolitan Area

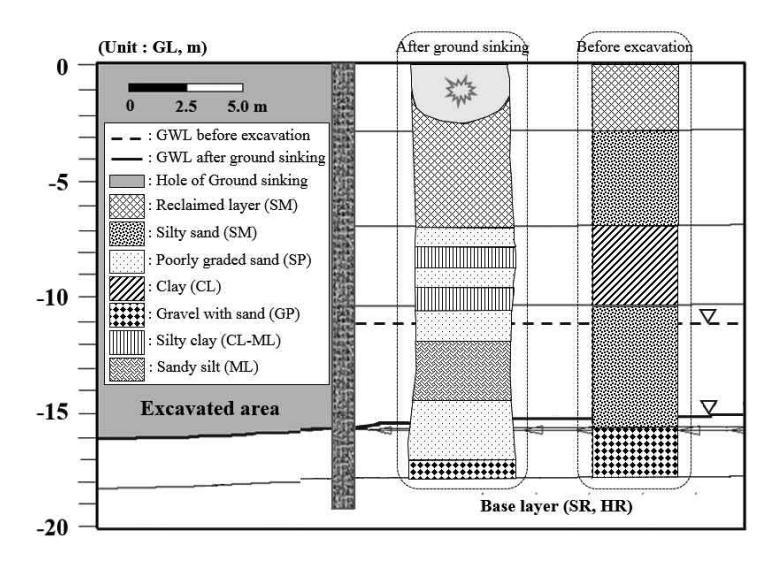
Fig. 2. Results of geotechnical investigation conducted after ground sinking and before excavation

굴착작업 전 현장지반조사가 현장 내 18곳에서 수행되었다 (BH in Fig. 1). 지반조사결과 대상현장에서 지반함몰이 발생하 기 전의 지층구조는 매립층 하부로 퇴적층, 풍화토, 풍화암, 기반 암으로 구성되고(Table 1), 풍화암층 상부의 매립층과 퇴적층 두께는 10~19m로 현장의 북동쪽에서 얕고 지반함몰발생지점 인 북서쪽을 향하여 깊어지는 구조를 보였다. 통일분류법상 매 립층과 퇴적층은 SM(silty sand), SM, CL(low plasticity clay), SM, GP(poorly graded gravel with sand)로 구성되어 있고(Fig. 2), 지하굴착 전 지하수위는 GL -9~-11.1m에 위치하였으며 기 반암에 인접한 모래섞인 자갈층(GP, 이하 모래자갈층)이 대수층 의 역할을 수행하는 것으로 파악되었다. 지반함몰발생 후 지반 의 상태를 알기 위해 현장 주변 8곳에서 새롭게 실시된 지반조사 (NBH in Fig. 1)결과, 지반함몰이 발생한 하부 수직원통형 토 사층의 토질 성분이 뒤섞여 혼재되어 있었고 지하수위는 GL -15.58m까지 하강하였다(Fig. 2). 또한 지반함몰이 발생한 장소 인근 하부에서는 표준관입시험시 햄머자중으로만 들어가는 20 ~30㎝ 크기의 공간이 3군데 발견되었고 전반적으로 N치가 떨 어져 있어 지반의 강도가 약해진 것으로 나타났다(Fig. 3). Table 1의 퇴적층, 풍화토층의 투수계수는 현장투수시험을 수행하여 습득하였고, 암반층의 투수계수는 암반수압시험(lugeon test)을 이용하여 측정되었다(성민씨이텍, 2014; 한국지반공학회, 2015).

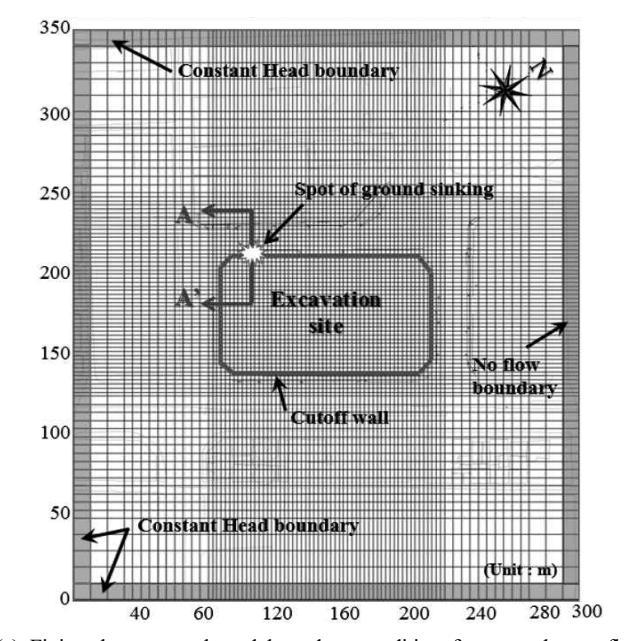
(a) Finite element mesh and boundary condition for groundwater flow analysis

수치해석에는 3차원 지하수 흐름해석이 가능하고 동시에 수 치지형도와 지반조사보고서의 지층특성을 반영할 수 있으며 정 밀한 해석이 가능한 유한차분법 기반의 Visual MODFLOW를 이용하였다. 대상현장은 오피스텔 건설을 목적으로 하였고 굴착 전 지반조사는 충분히 수행한 상태이었으나 주변지역의 포괄적 수리지질 분석을 위한 광역적 수리자료는 확보되지 않았다. 본 연구에서는 수치해석영역을 지반함몰이 발생한 구역과 건설현 장을 중심으로 가로 300m, 세로 350m 크기로 설정하였다(Fig. 8-a). 요소망 구성시 현장주변으로는 2.5m×2.5m의 크기로 조밀 하게 생성하였고, 그 이외의 지역은 5m×5m, 10m×10m로 구성 하여 지반함몰이 발생한 지점을 포함한 현장으로의 지하수 흐름 을 분석하였다.

해석은 Fig. 8-b에 표시된 점선과 같이 모래자갈층(sandy gravel layer, GP)을 굴착하기 전과 후로 해석시점을 구분하여 정류해석(steady state analysis)을 수행하였다. 요소망의 상하단 과 좌측에는 정수두 경계조건(constant boundary)을 입력하였고 요소망 우측에는 본 현장으로부터 80m 떨어진 곳에서 또 다른 고층빌딩 건축현장이 존재하는 것을 고려해 비흐름 경계조건 (no flow boundary)을 입력하였다(Fig. 8-a).

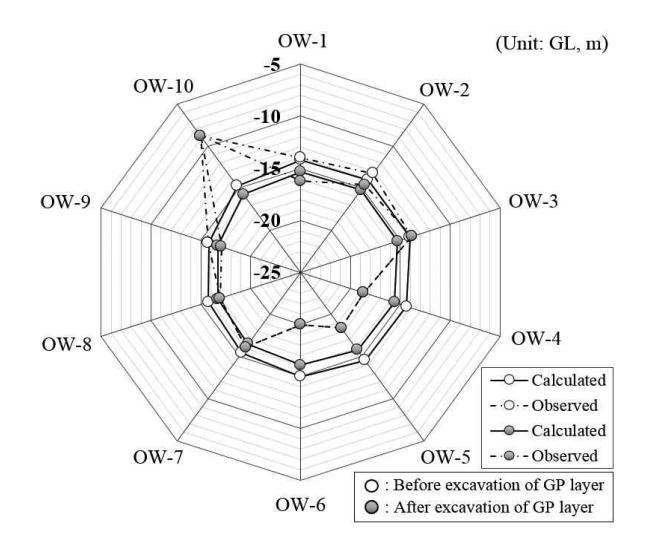
Fig. 9. Results of calibration work at the observation wells in Fig. 1 before and after excavation of sandy gravel (GP) layer

수치해석은 연구대상현장에서 이루어진 모래자갈층의 굴착 과 지하수 흐름변화의 패턴 및 파이핑 현상의 관계를 면밀히 분석하기 위해 모래자갈층을 굴착하기 전과 후로 나누어 수행하 였다. 또한, 해석의 정밀도와 신뢰성 향상을 위해 현장 주변에 설치된 10개의 관측정(Observation Well, OW)의 지하수위에 맞 추어 정수두 경계조건을 조절하며 보정작업을 수행하였다(Fig. 9). 보정결과 현장의 상하부에 설치된 관측정(OW-1, 2, 3, 7, 8, 9 in Fig. 1)은 실제 관측정 값과 모델에서 계산된 값이 거의 일치하는 결과를 보였다. 현장의 왼쪽에 위치한 관측정(OW-10 in Fig. 1)은 현장의 상부와 좌측에 설치된 하수박스의 영향으로 인해 실제 관측된 지하수위가 해석에서 계산된 값보다 높게 형 성되었고, 현장 우측에 위치한 관측정(OW-4, 5, 6 in Fig. 1)에서 는 본 연구대상현장에서 80m 떨어진 다른 고층빌딩 굴착현장의 영향으로 실제 관측값이 계산된 값보다 낮게 측정되었다.

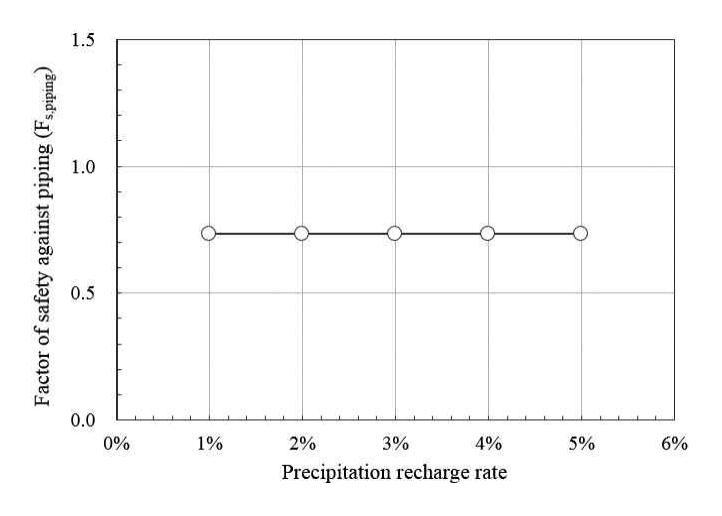
Fig. 13. Safety factor against piping according to the variation of precipitation groundwater recharge rate

차수벽의 투수계수(Kwall)는 SGR이 잘 주입된 Kwall = 1.0×10-5 cm/s에서는 파이핑에 대한 안전율이 유지되는 것으로 나타났다. 하지만, 차수벽의 투수계수를 1.0×10-4 cm/s으로 감소 시켰을 때는 출구동수경사의 증가로 인해 파이핑에 대한 안전율을 확보하지 못했다. 만약 차수벽의 투수계수를 1.0×10-3 cm/s으로 증가시키면 안전율이 증가하는 경향을 나타내었는데 이는 차수벽이 필터로써의 역할을 수행하여 흙입자가 토출되지 않고 지하수가 자유롭게 배수될 수 있다는 것을 의미한다(Fig. 12). 지하수 함양율을 1~5%로 변화시켜가며 파이핑에 대한 안전율을 검토하였다. 그 결과 3.1절에서 산정한 지하수 함양율 2.13%를 사용했을 때와 비교하여 안전율의 변화가 거의 없어, 지하수 함양율은 수치해석결과에 큰 영향을 끼치지 않는 것으로 나타났다(Fig. 13).
