# 항공기용 탐조등 적외선 투과 유리의 열응력 파손 현상 개선 연구

서영진\*, 정상규  
국방기술품질원

## The Study on Improvement of Thermal Stress Breakage in Infrared Transmissive Glass for Aircraft Searchlight

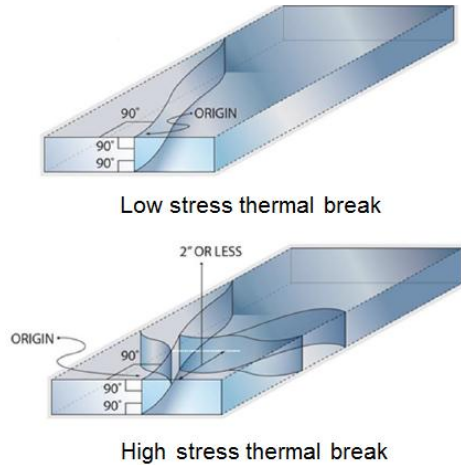
Fig. 4. Example of Thermal Stress Breakage

열응력에 의해 유리가 파손되는 경우 Fig. 4에 나타난 것과 같이 주로 유리의 가장자리에서 시작되며, 가장자

리 면과 유리 표면에 직각으로 파손이 시작된다. 그리고 열응력의 크기가 작은 경우는 시작점에서 하나의 균열선으로 확산되며, 크기가 큰 경우는 하나의 균열선이 여러 개로 분기되어 확산된다[4].
