완전분해 점검을 통한 장기운영 전투기 전기배선시스템의 신뢰성분석

이호용*

EWIS Reliability Analysis of Aging Fighter Aircraft through Teardown Inspection

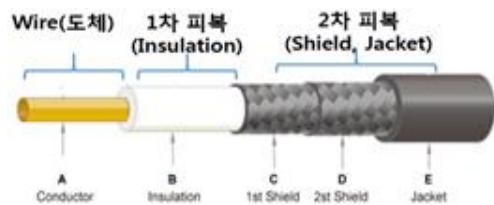
Fig 4. Classification of wire defect

배선결함은 Fig 4와 같이 세부적으로 내부 도체(Conductor) 손상, 1차피복, 2차피복 결합으로 구분하였으며, 항공기별 결합발생 구성품 현황을 Fig 5, 6에 도시하였다. 접검항공기 모두 배선손상이 대부분을 차지하였고, 커넥터, 클램프 순으로 결함이 발생하였다.
