# 풍화 손상 및 단면 결손에 따른 문화재 불단의 구조 안전성 평가

## Evaluation of Structural Safety of Cultural Property Altar due to Weathering Damage and Sectional Defection

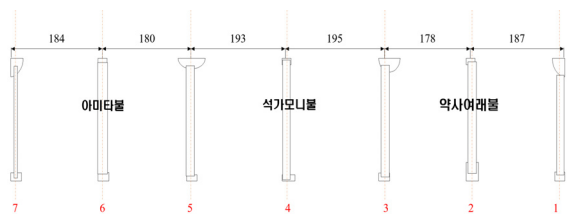
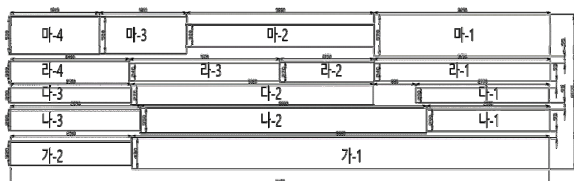
<Fig. 2> Arrangement of a Buddhist altar

불단 내부의 목구조는 상부 불상 좌대부터 상판, 명에, 기둥, 하단보, 초석으로 하중을 전달하는 메카니즘을 갖고 있다. 불상을 받치고 있는 불단은 목재로 구성되어 있다. <Fig. 1>은 대상 문화재의 좌상을 나타내며, <Fig. 2>는 그에 따른 배치 현황을 보여준다. 2, 4, 6축에는 새로 교체된 기둥이 명에와 상판을 지지하고 있다.

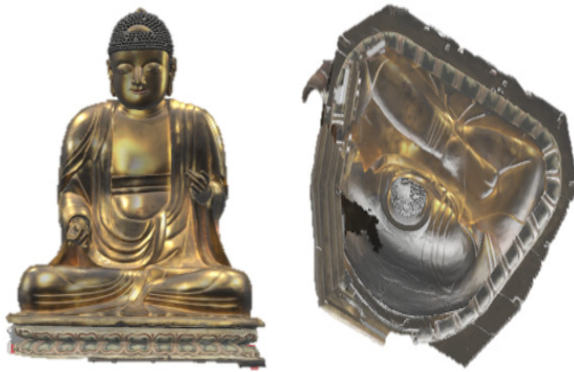
(a) Front side view (b) Inside view  
 <Fig. 4> Statue of the Buddha with 3D scan

본 문화재의 소조여래삼불좌상은 아미타여래좌상, 석가여래좌상, 약사여래좌상으로 구분되며 같은 불단 위에 놓여 있다. 문화재의 비파괴 진단 특성상 소조토와 심목에 해당하는 재료의 정확한 물성치를 알 수 없으나, 무거운 소조토가 대부분의 무게를 차지하고 있음을 감안해 균질한 부재로 치환하여 좌상의 무게를 계산하였다. <Fig. 4>는 3D 스캔된 약사여래좌상의 모습을 보여준다. 3D 스캐닝 자료를 활용하여 부피를 산정하였을 때 빈 공간의 부피가 60%, 소조토 및 심목의 부피가 40%로 측정되었다. 이를 근거로 빈 공간의 비율을 55%, 조토 및 심목의 비율을 45%로 하여 보수적으로 하중을 산정하였다. 각 좌상의 좌대가 8각형이므로 하중을 8개의 집중 하중으로 나누어서 재하하였다. 좌상의 무게 중심이 뒤로 치우쳐 있으므로 8개의 집중 하중에 대해서 뒷부분의 하중에 1.3배를 더 적재하여 보수적으로 하중을 산정하였다. 불상이 국립문화재이기 때문에 하중에 대해 상세한 조사가 어려우므로 3D 스캐너로 내부 형태를 파악하여 이에 따른 하중을 반영한 것이다. 각 불상의 높이와 x, y축의 길이로 부피를 구한 후 빈 공간의 비율을 산정하여 각 불상의 무게를 구하였으며 <Table 6>과 같다.

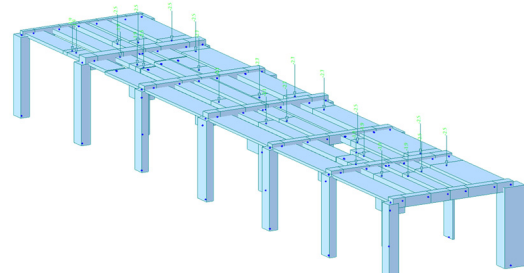
<Fig. 5> 3D MIDAS computer modeling - vertical loadings

<Fig. 5>는 쌍계사 불단의 3D 컴퓨터 모델과 하중 적용 모습을 보여준다. <Fig. 6>은 하중 재하에 대한 각 부재의 휨 모멘트도를 보여준다. 불단의 기초 부분은 초석 위에 위치하고 있지만 해당 모델링은 단순화를 기초로 하였으므로 고려하지 않았다. 각 부재의 접합부는 핀-핀 접합으로 하나의 부재로 해석될 수 있도록 모델링 하였다.
