2017.11.15. 포항 홍해지진의 저층 RC 비틀림 비정형 건축물의 피해 및 손상 특성

Seismic Damage to RC Low-rise Building Structures Having Irregularities at the Ground Story During the 15 November 2017 Pohang, Korea, Earthquake

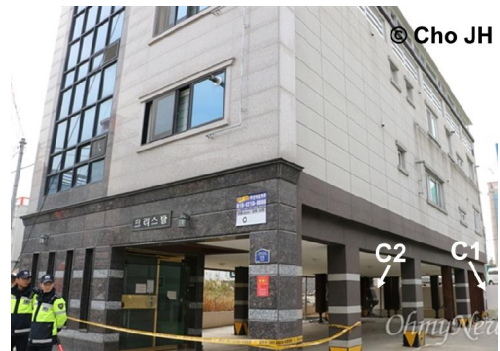
(a) The front view of C building [5]

building (Fig. 3(a))은 필로티층 기둥의 파괴로 언론에서 주목을 받은 대표적인 건축물 피해 사례이다. C building의 준공연도는 2011년으로 내진설계 대상구조물임에도 불구하고, 긴급 위험도 평가시 중력하중 조차 지지할 수 없는 상태인 “위험” 판정을 받았다.

Fig. 3(c)와 (d)는 2017년 포항 지진 발생일의 익일인 11월 16일에 찍은 사진으로, 위험관정을 받은 구조물임에도 불구하고 중력하중을 지지하기 위해 잭서포트가 아닌 동바리 (쇠파이프)로만 받쳐놓았다. 그러나 이틀 뒤인 18일에는 Fig. 3(a)와 같이 뒤늦게 잭서포트가 설치된 것을 확인할 수 있다. 본 저자가 참여한 긴급 위험도 평가에서 C building과 유사한 손상을 입은 타 필로티 건축물도 비슷한 상황이었다. 이는 지역 사회 건설업 종사자들의 내진 보강에 대한 지식이 부족했을 뿐만 아니라, 잭서포트 등 임시 보강 장비의 수요가 급증하면서 공급이 원활하지 못했기 때문이었다.

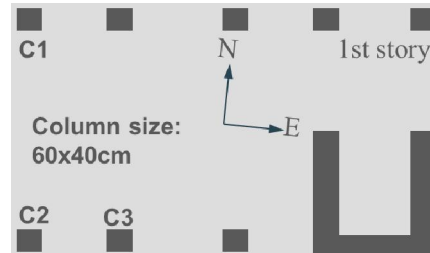
(b) Plan of the first story

1층 필로티층의 평면 (Fig. 3(b))에서 수직부재로 기둥이 주로 사용되었으며, 계단실에는 벽체가 사용되었다. 계단실이 평면 상 가운데가 아닌, 평면의 오른쪽 하부에 치우쳐 있는 전형적인 비틀림 (수평) 비정형 구조물이다. 이로 인해 지진 시 비틀림 변형이 크게 발생하며, 상대적으로 기둥만 있는 유연한 층의 외곽기둥 (C1, C2, C3)에서 순간적으로 큰 횡 변위가 일어난 것으로 보인다.

기둥의 크기는 약 60 × 40 cm로 주근은 D19, 횡보강근은 D10을 사용하였다. 이 기둥의 횡보강근의 간격은 약 20 cm로(Fig. 3(d)), 기둥 내에 균일하게 배치되었다. 그러나 KBC 2009 [7]의 기준에 따르면, 보통/중간 모멘트 저항골조의 기둥에서 휨 회복 발생 구간내의 횡 보강 철근 간격 (s_0)은 후프철근이 감싸게 될 종방향 철근 ($d_{b,l}$)의 최소지름의 8배, 띠철근 지름 ($d_{b,h}$)의 24배, 골조부재 단면의 최소 치수 (d)의 1/2, 300 mm 중에서 가장 작은 값($s_0 = \min(8d_{b,l}, 24d_{b,h}, 1/2d, 300 \text{ mm})$)으로 선정해야하므로, s_0 는 $\min(152 \text{ mm}, 240 \text{ mm}, 200 \text{ mm}, 300 \text{ mm}) = 152 \text{ mm}$ 이하를 적용했어야 했다. 보조 띠철근은 없었으며, 띠철근 단부를 135°이하로 구부려야 하는 규정도 지키지 않았다. 심지어 Fig. 3(b)에서와 같이 빗물 파이프를 기둥에 매립하여, RC 기둥의 횡방향 성능뿐만 아니라 중력 저항 성능도 떨어뜨렸다.

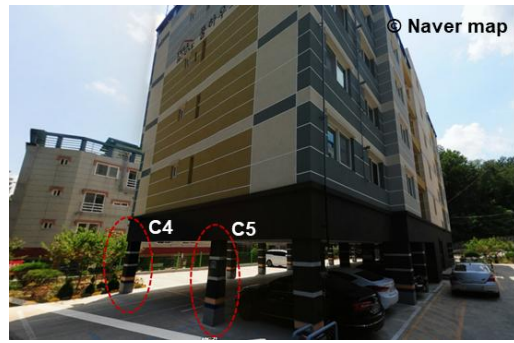
(a) The front view of F building

진양지로부터 직선거리로 약 6.2 km 떨어진 5층 RC 필로티 건물인 F building (Fig. 4(a))은 준공년도가 2013년으로, 지어진 불과 4년밖에 되지 않았음에도 C building과 유사한 필로티 층 기둥의 전단 파괴가 관찰되었다. F building도 3층 이상으로 건축물 내진설계대상에 속하며, KBC 2009에 따라 설계/시공 되어야 했다.

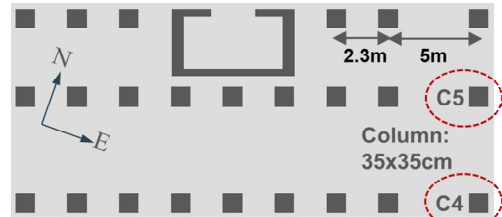
(b) Plan of the first story

필로티로 되어있는 1층의 평면 (Fig. 4(b))에서 벽체로 된 계단실이 코너에 위치하지는 않지만 평면상 위쪽으로 치우쳐 있고, 기둥의 수평 간격이 약 2~2.5 m로 일정하다가 기둥 C4와 C5가 위치한 유연한 층에서부터 왼쪽 바로 옆 기둥사이 간격만이 5 m 정도로 넓었다. 이러한 수직 부재의 배치를 보면 F building도 상당히 비틀림 비정형이 큰 구조물로 예상된다.

F building의 1층 평면 상 유연한 층은 기둥 C4와 C5가 위치한 곳으로, 비틀림 변형에 의해 순간적으로 큰 횡변위가 발생하며, C4, C5의 기둥에 전단 파괴를 야기하였다(Fig. 4(c), (d)). 지진 발생 순간에 실시간으로 녹화된 CCTV (Fig. 4(e))를 보면, 기둥 C4는 진동 발생 후 단 0.137초 만에 기둥 상부에 전단 균열이 나타나며, 0.496초에 콘크리트 피복이 깨지기 시작하여, 불과 2.36초 만에 기둥 상부의 콘크리트 피복이 모두 벗겨졌다. 이러한 실제 기둥의 전단 파괴 영상 기록은 세계적으로도 매우 드물며, 추후 연구에 도움이 될 것으로 예상된다.

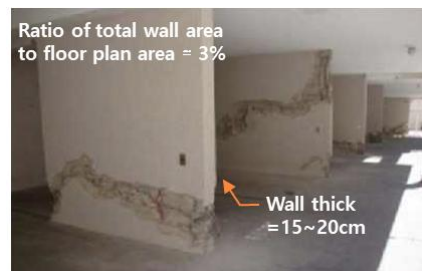
2010년 칠레 지진과 2011년 크라이스트처치 지진 시 RC 얇은 벽체(200 mm 이하)의 손상(Fig. 12)이 많이 관찰되었으며, 특히 칠레의 경우 우리나라와 같이 벽체 자체는 얇지만 벽체 면적이 평면상의 넓이의 약 2~4% 정도 차지할 정도로 그 양이 많았다. 손상된 대부분 벽체는 특수 전단벽의 상세를 적용하지 않았으며, 양단부의 수직 철근도 띠철근으로 보강되지 않았다.

이 벽체들은 거의 비내진 상세를 가졌지만, 대각 균열과 같은 전단 손상은 드물었으며, 대부분 수평 균열이 주로 발생하였다. 이러한 수평 균열은 축방향 성능이 저하되면서 발생되었다. 콘크리트 피복(약 2cm)이 벗겨지면서 급격하게 벽체의 면적이 약 25% 정도로 줄어들며, 최종적으로는 수직 철근이 좌굴되거나 끊어지는 현상을 보였다.

Fig. 12. Damaged shear walls in the first story in the 2010 Chile earthquake (M_w 8.8) [16]

이러한 손상을 막기 위해, 2010년 칠레 지진 이후 ACI 318-14 [15]의 특수 전단벽 시스템에 적용하는 특수 경계 요소의 규정은 강화되었다. 특수 경계의 요소의 최소 두께(벽체 높이의 1/16 또는 벽체 중립축과 벽체길이 비
