동파방지열선 화재 흔적분석과 발화원인 연구

소방청 · *유원대학교

A Study for the Fire Analysis and Igniting Cause of Freezing Protection Heating Cables

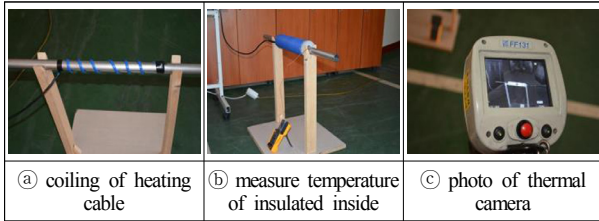
Fig. 7. Normal installation.

먼저 열축적에 의한 발화가능성을 알아보기 위해 배관에 Fig. 7.처럼 정온전선을 정상설치(일정 간격을 유지하여 감음) 후 온도변화를 측정하였다(Table 1).

실험결과 정온전선은 일정온도를 유지하는 특성상 정상적인 설치 또는 겹쳐 감아 사용하는 경우에도 온도 증가는 최종적으로 12°C 차이는 보이지만 70°C 정도를 지속적으로 유지하고 더 이상의 변화가 없어 발화가능성은 낮은 것으로 판단된다. 다만, 설치된 파이프의 가열과 단열재를 매립한 경우에 대한 화재 가능성 여부에 대해서는 추가 연구가 필요할 것으로 사료된다.

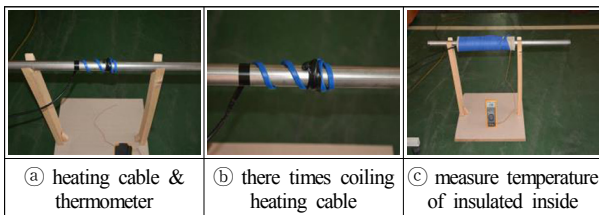
Fig. 8. Three times coiling heating cable and measure temperature.

그리고 Fig. 8.처럼 정온전선을 3번 겹쳐 감은 후 온도변화를 측정하여 열축적에 의한 발화가능성을 검증하였다(Table 2).

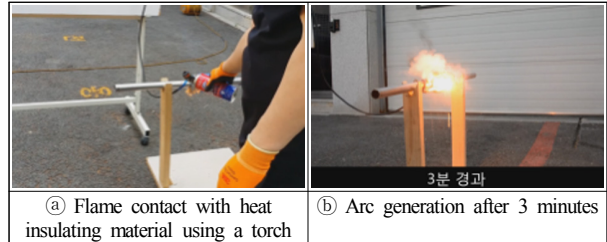
Fig. 9. Flame contact with heat insulating material using a torch.

본 실험은 먼저 배관에 정온전선을 정상설치 후 외부 화염 접촉에 의한 흔적 분석을 위해 보온재 외부에서 화염을 접촉 강제발화 후 흔적을 분석하였다(Fig. 9).

실험결과 보온재에 불이 붙은 뒤 3분정도 경과 후에 스파크와 함께 화염이 분출하였고 정온전선의 피복은 탄화되고 전선에서 단락흔이 확인되었다(Fig. 10).

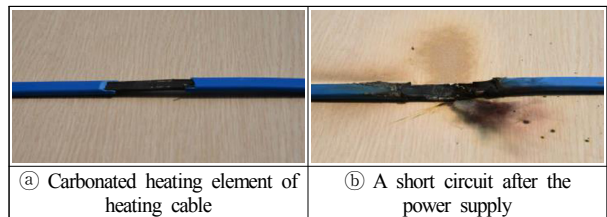
Fig. 11. A short circuit after the power supply.

먼저, 피복을 벗기고 발열체를 탄화시킨 후에 실시하는 방법이다. 본 실험은 피복의 경년열화 혹은 취급상의 부주의로 인한 발열체 손상을 가정하여 열선 중간 부분에 피복을 벗기고 발열체를 탄화시킨 후 전원을 인가하여 발화과정과 흔적을 분석하였다. 실험은 발열체 내의 변화의 정밀 관찰을 위해 금속관에 감지 않고 진행했으며, 이동 보관시 손상을 방지하기 위해 금속관에 감아 보관하였다(Fig. 11).

실험결과 전원을 인가하자 9초 후 발열체에 실금이 가듯 도전로가 형성되고 연기와 함께 화염을 분출하면서 정온전선이 단락되었다. 정온전선이 발열체의 절연 열화로 절연이 파괴되면 화재가 진행될 위험이 높음을 확인하였다(Fig. 12).

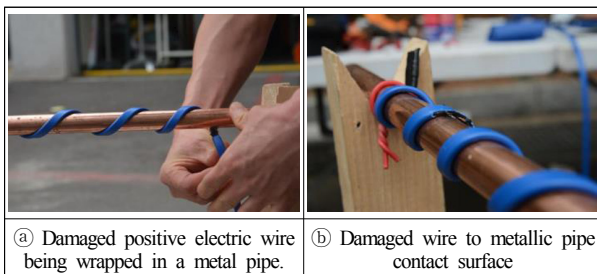
Fig. 14. Damaged wire to metallic pipe contact surface.

절연열화를 가정한 발화실험의 다른 한 가지로서, 본 실험은 피복의 경년열화 혹은 취급상의 부주의로 인한 발열체 손상을 가정하여 열선 중간 부분에 피복을 벗기고 전선을 배관에 접하게 하여 전원을 인가 후 발화과정과 흔적을 분석하였다(Fig. 14).

하는 소리와 함께 열선이 금속관의 접촉면에서 이탈하여 이후에는 변화가 없었다. 금속관에는 두 개의 아크흔, 열선에는 소선 일부에 단락흔이 나타났다. 금속관과 접하는 부분의 열선 손상은 누전 혹은 합선으로 인한 화재의 가능성이 높음을 확인하였다(Fig. 15).
