## 더미 및 실 블레이드 안테나 조류충돌 해석 및 시험

## Bird Strike Analysis and Test Report of Dummy and Real Blade Antenna

Agency for Defense Development

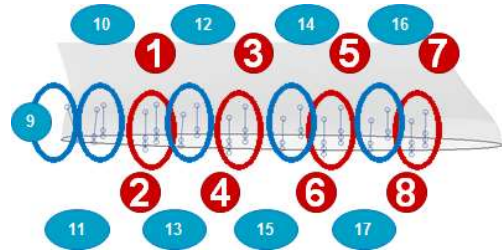
**Fig. 2 Fastener Location**

체결부 패스너는 안테나와 동체를 연결하는 패스너가 8개, Metal Base와 Foam을 연결하는 패스너가 9개 연결되는데 이는 RBE3을 이용하여 하중분배를 모델링하였다. 각 패스너의 위치는 다음 Figure 2와 같다.

패스너의 경우 Table 4에서 정리한 바와 같이 항공기 동체와 연결된 1번 패스너의 안전율이 2.6으로 가장 작게 나타났다. 이는 이 지점에서 충돌시 가장 큰 굽힘하중을 받는 것이 원인으로 생각해 볼 수 있다. 또한 안전율 값이 매우 큰 값을 보이므로 체결부의 구조건전성은 충분히 확보되는 것으로 예상할 수 있다. 전단하중과 인장하중이 함께 작용하는 경우는 Combined Equation을 사용하여 안전율을 계산하는 것이 보수적이나, 이미 각각 비교한 안전율이 충분히 큰 값을 나타내었으므로 별도로 계산하지는 않았다.

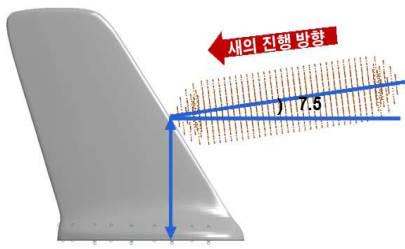
Fig. 3 Select Bird Impact Location

조류의 무게는 4 lbs가 되도록 치수를 결정하였고 속도는 순항속도 000m/s로 해석을 수행하였다. 조류가 안테나와 충돌하는 위치의 선정은 항공기 동체에 안테나가 부착되어 있는 각도를 고려하여 약 7.5°로 설정하였으며, 안테나 블레이드에 가장 많은 조류의 면적이 닿을 수 있도록 항공기 동체와 안테나의 체결부로부터 약 180mm 떨어진 높이에 타격점을 설정하였다.

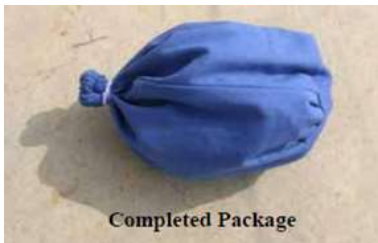
Fig. 8 Completed Package Using Real Chicken

발사체는 Figure 8과 같이 생닭을 이용하여 제작하였으며, 발사체인 조류의 무게와 충돌속도는 해석조건과 마찬가지로 4 lbs의 무게와 000m/s의 충돌속도로 시험을 수행하였다. 정확한 타격점을 확인하기 위한 예비시험을 제외하고 시험은 한 번만 수행하였다. 시험기관(SwRI)에서는 생닭을 사용하면서 타이트하지 않은 Packaging을 사용하였는데, 이에 따라 시험 수행시 정확한 Package의 중심점을 안테나 단면에 충돌시키는 것이 불가능함에 따라 약간 비껴난 충돌이 발생하였다.
