# 침몰된 항타선 분석을 통한 한국선급 규칙 적용에 관한 연구

## A Study on the Adoption of Korean Register of Shipping Rules through the Analysis of Pile Driving Boat Capsizing

**Abstract** : In December 2012, a pile driving boat sunk off the coast of Ulsan port in Korea. The cause of capsizing of these boats was considered a complex problem. Although Korean Ship Safety Technology Authority concluded that leaders (cranes) of the vessel were designed with sufficient safety factors, National Forensic Service concluded that the capsizing was caused by the failure of leaders. This study reviewed the related laws, strength calculations, and structural analysis methods used by the Korea Ship Safety Technology Authority. In addition, numerical simulations were carried out on hydrodynamic analysis and structural analysis to analyze the cause of vessel capsizing based on the rules of the Korean Register of Shipping. The results were similar to those found by National Forensic Service. In conclusion, the study suggested that inspection especially for a pile driving boat subjected to the Korean Register of Shipping rules should be carried out to prevent the similar accident.

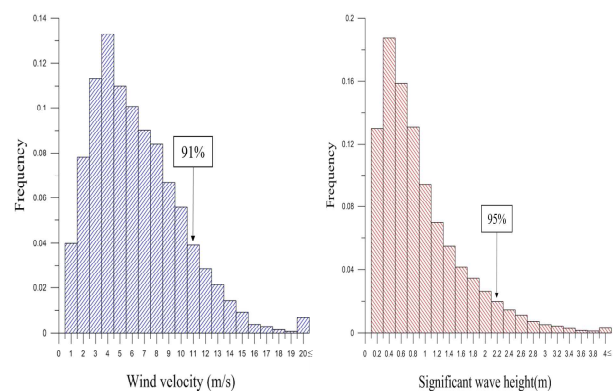
사고 지역의 해상 환경은 시스템이 구축되어 있지 않아, 기상청 자료 중 실제 사고 해역과 가장 가까운 직선거리 15.7 km 떨어진 이덕서 지역의 기상환경 자료를 활용하여 추정하였다. 사고 당시의 파도는 유의파고 2.2 m, 최대파고 3.3 m, 파주기는 6 s였으며 파향은 남쪽과 남동쪽 이었다. 바람은 최대 풍속 11.5 m/s, 풍향은 남동쪽으로 추정되었다. Fig. 3은 이 정도의 바람과 파도가 각각 어느 정도 수준의 해상 환경을 나타내는지를 파악하기 위하여 사고 당시 연도를 기준으로 3년간의 이덕서 해상 데이터 분포 값을 확률밀도함수(pdf: probability density function)를 통해 나타내었다.

Fig. 3 In the past three years(2012~2014), the marine condition of Iduk-seo (a)wind velocity pdf data and (b)significant wave height pdf data

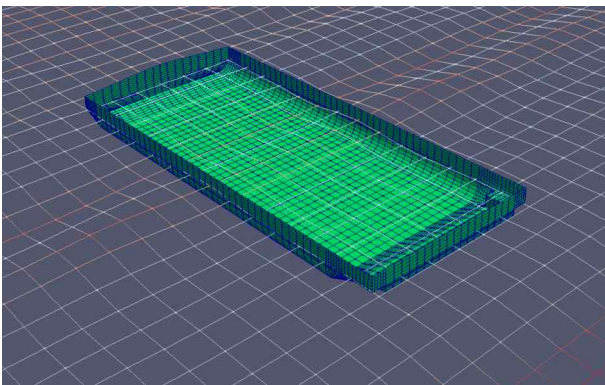
본 연구에서는 실제 도면을 참고하여 사고 선박의 선체가 모델링 되었으며 Fig. 5와 같이 대상 선박의 운동 응답 및 가속도를 도출하기 위해 프랑스 선급(BV: Bureau Veritas)의 내항성능(seakeeping) 해석 소프트웨어인 HydroSTAR v7.3이 사용되었다. HydroSTAR는 3D 패널법을 기반으로 하여 주파수 영역에서 선형 및 2차 radiation/diffraction 해석을 수행하며, 그 결과로 6 자유도 운동에 대한 진폭응답함수(RAO: response amplitude operator), 유체 동역학적 계수(부가 질량 및 감쇠 계수), 높이에 따른 가속도 등을 구할 수 있다. 사고 선박에 대한 유체동역학적 해석시 필요한 제원은 Table 1에

Fig. 5 Hydrodynamic analysis for the hull of the accident vessel through HydroSTAR ver. 7.3

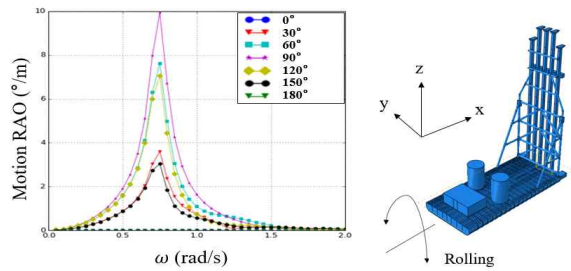
선박의 6 자유도 운동에 대한 유체동역학적해석을 수행하였으며 Fig. 6은 그중 선박 안정성에 가장 취약한 횡동요(roll motion)에 대한 만재 배수량 상태에서의 진폭응답함수를 나타낸다. Table 2와 같이 선박의 메타센터를 이용하여 선박 복원성을 평가하였을 때  $G_0M$ 값이 기준 요구치를 충분히 만족함을 볼 수 있으며 본 결과는 선박안전기술공단의 값과도 유사함을 볼 수 있었다.  $G_0M$ 의 미소한 차이는 자유수면 효과 (free-surface effect) 반영 유무로 판단된다.

Fig. 6 RAO of roll motion of the DCM vessel in full-load condition

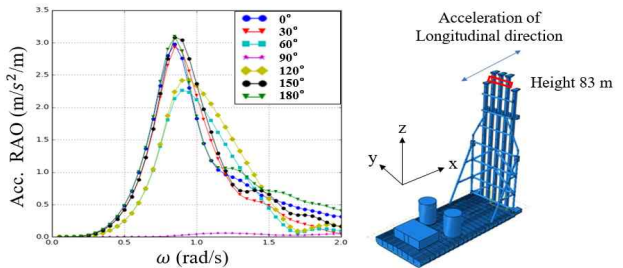
파도에 의한 리더부에 작용하는 파랑하중을 산정하기 위해 길이방향(x), 폭방향(y), 높이방향(z)에 대한 가속도가 각각 구해졌으며 대표적으로 Fig. 7은 만재 배수량 상태에서 리더 83 m에 길이방향으로 작용하는 가속도 값을 7 개의 각도에 따른 진폭응답함수로 나타낸 것이다. Table 3은 사고 당시의 해상 환경을 토대로 실제 입사각으로 고려되는 두 가지 파도 입사각과 6 개의 높이에 따른 길이방향의 가속도 값을 나타낸다. 이 가속도 값은 선박의 질량과 함께 고려되어 구조해석에서 파도에 의한 하중조건으로 사용되었다.

Fig. 7 RAO of acceleration of the DCM vessel for longitudinal direction in full load condition at 83 m height

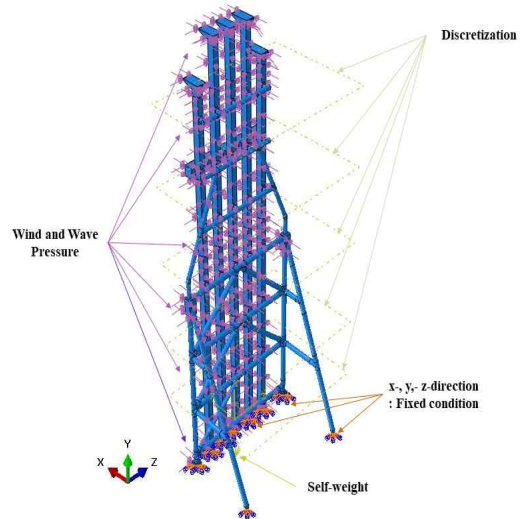
Fig. 8은 구조해석을 위한 경계 조건과 하중 조건을 나타낸다. 국립과학수사연구원 감정서에 따르면 본 사고 선박은 사고 과정 중에 Fig. 4 (b)와 같이 앵커 1 개는 선수방향, 2 개는 선미방향으로 고박 되어 있었으며 몇 시간을 동일한 상태에서 버티다가 리더가 붕괴되어 침몰하게 되었다. 본 구조해석에서 리더부는 백스테이와 함께 선수에 위치한 상부구조물로서 선체와 동일한 운동을 가정하였다. 또한, 사고 당시 선박이 장시간 동일한 위치에 고정되어 있었다는 점, 구조물의 손상이 계류 장력의 영향을 직접적으로 받지 않는 약 40 m 높이에서 발생하였다는 점 등을 고려하여 고정지지 경계조건을 Fig. 8

과 같이 적용하였다. 하중 조건으로는 구조물의 자중 및 기상 환경에 의한 바람, 파도를 고려하였다. 모델의 자중의 경우 ABAQUS 프로그램에서 중력가속도, 재료 밀도, 모델링 치수를 통하여 자동적으로 구해지며 Table 4와 같이 국립과학수사연구원의 보고 자료 값과 일치하도록 교정 작업이 수행되었다. 바람의 경우, 바람 속도에 관한 바람프로필을 참고로 한국선급의 제안 식을 통해 바람 압력(wind pressure) 값을 산출하였다(KR, 2017). 선급 규칙에서 제시된 높이별 고도계수(height coefficient)를 기준으로 하여 6 단계로 이산화를 수행하였으며 결과는 Table 5와 같다.

Fig. 8 Boundary and loading conditions for the local-structural analysis
