정밀안전진단 결과를 활용한 NATM (철근)의 라이닝 결함 종류별 발생원인 및 분석 - Part I

Analysis and cause of defects in reinforced cement concrete lining on NATM tunnel based on the Precise Inspection for Safety and Diagnosis - Part I

Journal of Korean Tunnelling and
Underground Space Association
21(1)1-29(2019)
<https://doi.org/10.9711/KTAJ.2019.21.1.001>

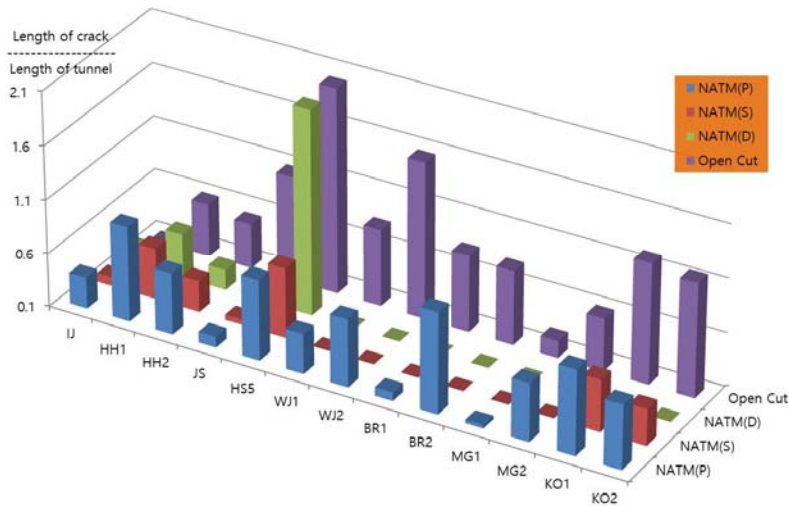
Fig. 3은 고속철도 터널 별 무근, 단철근(Single), 복철근(Double), 개착공법(Open Cut)의 라이닝에 발생된 균열을 도시한 것으로 각 구간별 조사된 균열의 총길이를 해당 터널연장으로 나누어 ‘균열밀도’라 정의하여 분석하였다. HH1-2, BR1-2, MG1-2, KO1-2터널은 준공 후 10년(1st), 15년(2nd)의 균열밀도이며 보수상태를 파악할 수 있는 지표로 정밀안전진단에서 활용되고 있다. 세부적인 내용은 Table 3과 같다. 향후 정밀안전진단에서 호선별, 관할노선별 결함을 Fig. 3과 같이 지표화하여 관리주체가 유지관리의 우선순위를 현장 결과를 반영하여 선정할 수 있을 것으로 사료된다.

Fig. 3. Crack occurrence on lining depending on the type of reinforcement (refer to Table 3)

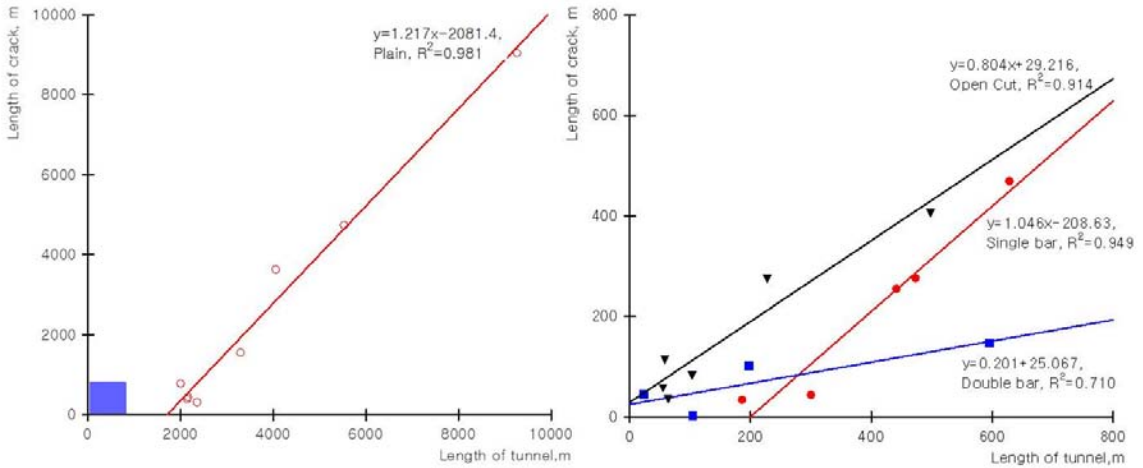
터널연장대비 발생균열연장을 균열밀도율('Ratio'으로 표기)로 표기하여 분석하였으며, 시공방법에 따른 특징을 파악하기 위해 연장별 발생현황을 기울기로 나타내어 경향을 분석하였다(Fig. 5 참조). 일반적인 응력상태를 감안하여 HH, JS, KO터널은 복철근라이닝 < 단철근라이닝 < 무근라이닝의 순서로 균열발생 빈도는 크게 조사되었다. HS5터널과 같이 분석구간이 짧아 단위 미터 당 균열밀도율이 높아지거나, IJ터널과 같이 2 Arch의 연장별 면적이 넓은 경우에 약간의 변동은 있으나, 철근의 인장저항으로 NATM (철근)터널 라이닝이 NATM (무근)터널 라이닝에 비해 더 낮은 밀도로 균열이 발생됨을 IJ, HS5, KO에서도 확인할 수 있었다.

Fig. 5. Slope of crack occurrence related on the length of tunnel

굴착구간과 비교하여 외기 온도영향 및 되메움과 같은 시공 초기 진동 등으로 개착구간에서 높은 비율로 균열이 조사되었으나, HH터널의 경우 다른 터널과 달리 균열발생 밀도가 무근보다 적어 초기품질관리가 상대적으로 양호하며 철근의 균열제어효과가 적절히 발휘되는 것으로 분석할 수 있다.

Fig. 5와 같이 각 터널 연장대비 발생균열연장의 선형보간으로 나타낸 기울기는 시공방법에 따른 균열의 특징을 나타내는 지수로 활용될 수 있으며, 무근은 1.21, 단철근은 1.04, 복철근은 0.20로 단위길이로 표현한 밀도와 유사한 경향을 보였다. 또한, 복철근 구간(0.20)과 유사한 개착구간(0.80)은 외기영향으로 열화 가능환경에 놓여 발생빈도는 높으나 단철근구간(1.04)과 비교하여 균열제어 효과를 나타내고 있는 것으로 판단된다.

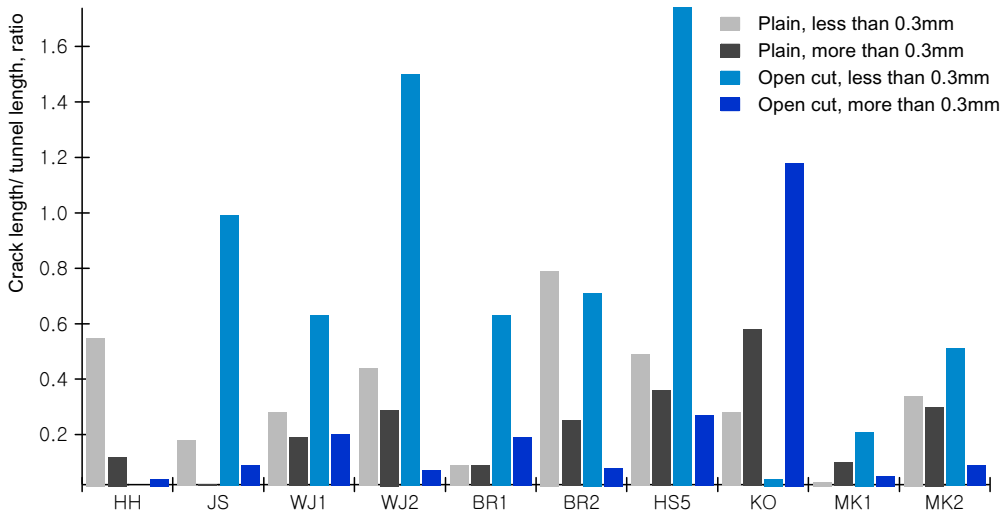
Fig. 6과 같이 1차 진단과 비교하여 조사시기가 보수 전·후에 따라 균열밀도가 높거나 낮아지며, 철근구간의 우선적 보수 등으로 0.3 mm 이상의 균열은 2차 진단에 대부분 보수되어 낮은 빈도로 조사되었다. 일부 개착구간의 증가는 외기온도의 영향을 받는 보수재 등의 사용으로 보수효과의 영향은 있으나 대체적으로 0.3 mm 이상의 균열은 보수로 균열밀도가 감소하였으며(WJ, BR), 0.3 mm 미만의 균열은 증가하는 것으로 분석되었다(WJ, BR, MK). JS터널에서 인버트 시공구간에 더 높은 균열밀도가 분석되었는데 이는 4.1.4에 국외사례와 함께 분석하여 기술하였다.

Fig. 6. Density of crack occurrence on lining with and w/o reinforcement

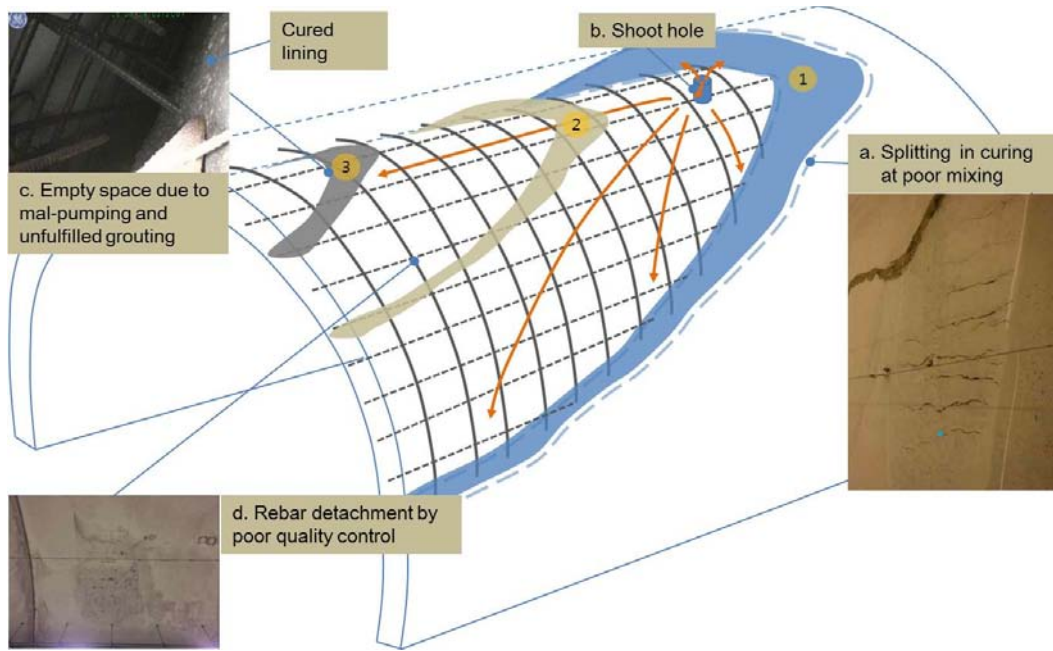
대단면 터널의 콘크리트라이닝 타설은 Kim et al. (2006a, 2009b)의 연구에서와 같이 일반적인 한 개의 시공이음 사이에는 9~12개의 점검창이 있으며 Fig. 10의 b슈트홀(천단, 좌·우 벽체)의 3개의 위치에서 타설하는 경우가 대부분으로 펌프압에 의해 기존 라이닝과 접속부까지 채워지는 방식이다(b슈트홀 → ② → ③ 또는 b슈트홀 → ①). 한 개의 시공이음 스팬(Span)은 여러 번의 레미콘을 펌핑하여 타설하며 타설 지연시간 및 거푸집의 마찰과 다짐불량 등으로 a와 같은 쪼개진 형태의 국부적인 균열 및 한 스팬 전부에 타설이음이 ①의 점선과 같은 형태로 조사되며, 배수체계가 열화 되었거나 침투수가 있는 경우 이러한 이음으로 누수 및 백태가 조사되었다. 무근의 경우 b슈트홀 → ② → ③로 펌프압으로 기존 접속부까지 밀실하게 채워지거나 채움부족에 따른 backfill을 실시하나 GPR탐사 결과는 한쪽(③)의 라이닝 시공이음부 부위에서 균등하지 않은 것으로 분석된다. 천단부 반원형 균열 발생도 이와 같은 이유로 단면두께가 불규칙한 위치에서 발생된다. 동일한 조건에서 철근을 배근하면 경우 b슈트홀 → ② → ③로 압송하는 상황이 철근의 부착 및 마찰로 제한되게 되어 실제 시공이음부 주변의 채움이 없는 상태가 발생되어 향후 시공 및 정밀안전진단에 이를 고려한 평가 시험방법 및 품질관리가 필요한 실정이다.

Fig. 10. Schematic display for pumping concrete in reinforced NATM tunnel

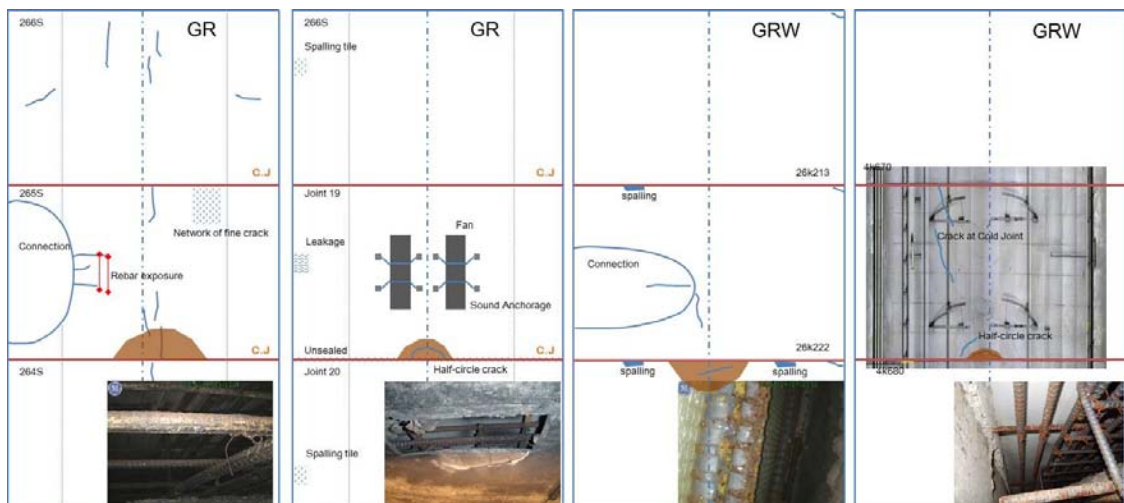
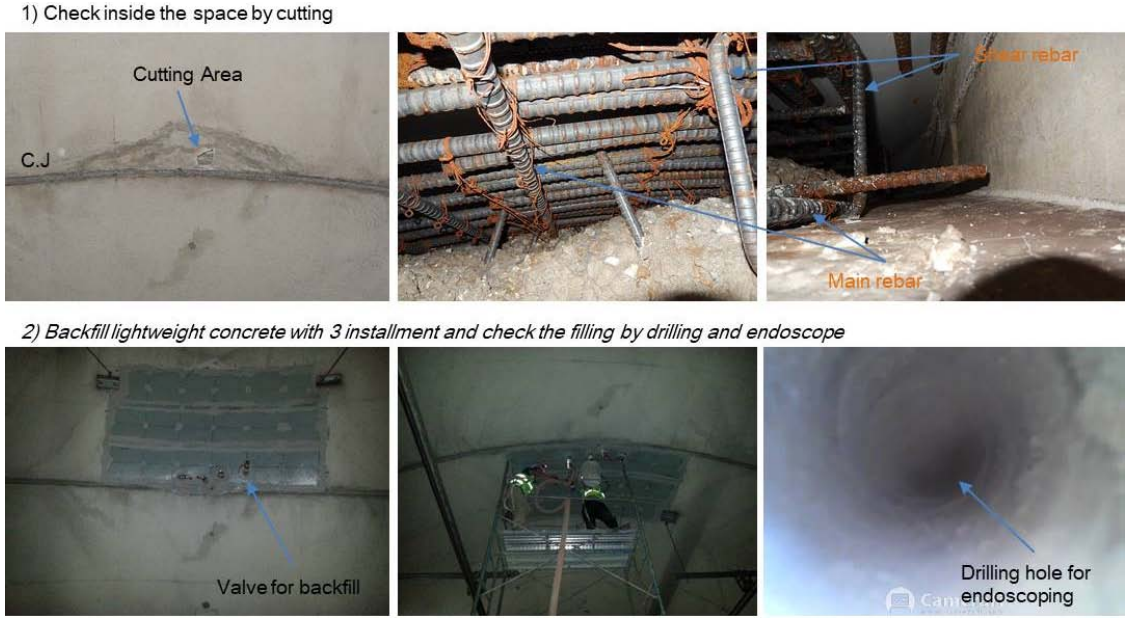
타설이음으로 인한 시공상의 취약함을 낮추기 위해 거푸집에 여러 개의 슈트홀을 설치하여 타설하는 방법이 소개되기도 하였으나 국내의 대부분의 라이닝은 전/후 시공이음 사이(L)로 약 1/3 L 천장 위치에 하나의 콘크리트 슈트홀을 두어 압송하는 방식이다. 라이닝 측벽은 다수의 점검찰을 이용하여 다짐 및 타설 상태를 확인할 수 있으나 과다다짐 등의 품질관리 미흡으로 발생하는 블리딩으로 측벽 망상균열이 연속하여 조사되기도 한다. Fig. 10(b)와 같은 슈트홀에서 먼 시공이음부에 채움부족이 NATM (무근)에 비해 NATM (철근)구간에서 17개소 (Table 2 참조)가 확인되었으며, Fig. 13과 같은 유지관리방안으로 향후 정밀안전진단 및 시공에 활용될 수 있도록 하고자 한다.

Fig. 13의 대표적인 라이닝 채움부족(시공이음부의 음영된 반원)은 라이닝 타설시 단면변화에 따른 압송압과 타설량의 조절 오류, 타설시간의 지연으로 인한 조기경화와 철근과의 부착 등으로 유동성 저해, 철근배근에 따른 초기 품질관리 미흡등의 원인으로 발생하는 것으로 향후 시공 및 유지관리에서 이를 고려해야 한다. 이러한 결함에 대한 대구지하철의 보강사례는 Fig. 13의 아래와 같은 절차로 향후 유사결함에 대한 관리주체의 유지관리 공법결정에 도움이 되고자 한다.
