## 석유화학공장 폐수 저장 탱크의 낙뢰사고 분석과 보호방안에 관한 연구

## A Study on the Analysis and Protection of Lightning Accident in Petrochemical Plant Wastewater Storage Tank

3. 폐수저장탱크 낙뢰 사고 분석

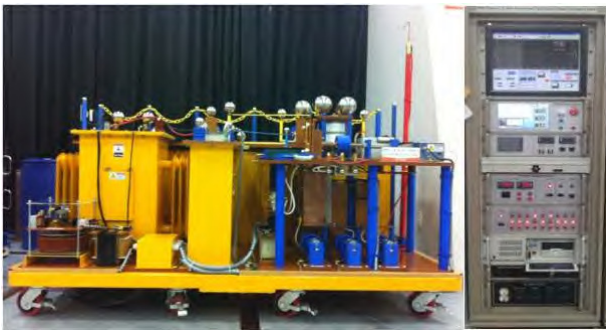
Figure 8. Impulse current generation system.

실험은 폐수저장탱크에 설치된 동일한 구조의 환기밸브에 낙뢰에 준하는 전류를 인가시키기 위하여 Figure 9과 같은 실험장치를 이용하였다. 환기 밸브의 충격전류 시험을
