강재 수문의 부재 위치 및 설치 방향에 따른 상대 부식속도 평가

Evaluation of Relative Corrosion Rate depending on Local Location and Installation of Structural Member in Steel Water Gate

Fig. 1 Target steel water gate

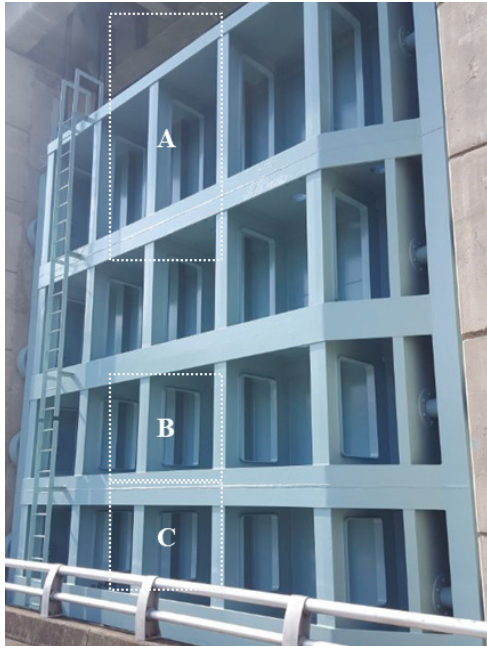
Fig. 2 Monitoring floor for a target steel water gate

대상 강제 수문의 설치형태와 높이에 따라 나타날 수 있는 상대적인 부식속도를 평가하기 위하여 강제 수문의 높이를 Fig. 2와 같이 상대적으로 수분과 접촉이 적은 최상층 A층, 중간층 B층, 수분과 지속적으로 접촉하며 최하층인 C층으로 구분하고 수평부재, 수직부재, 스킨플레이트 부재로 설치형태를 구분하여 모니터링 시험체(Monitoring steel plate)를 부착하였다. 실제 수문에 부착한 모니터링 시험체의 위치를 Fig. 3에 나타내었다. 대상 수문의 최상층인 A층의 경우 상부수평부재, 스킨플레이트부재, 수평부재, 수직부재를 대상으로 모니터링 시험체를 부착하였으며, B층의 경우 수평부재에만 모니터링 시험체를 설치하여 대기노출실험을 실시하였으며, C층의 경우 스킨플레이트부재, 수평부재, 수직부재를 대상으로 모니터링 시험체를 부착하여 대기노출실험을 실시하였다.

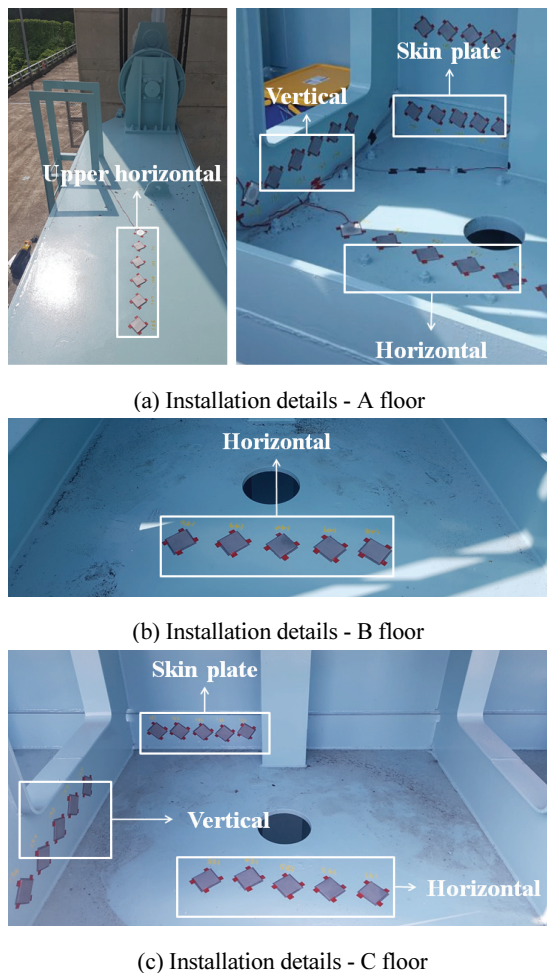
Fig. 3 Installation details of monitoring steel plate

A층의 경우 모니터링 시험체와 함께 부식환경측정 센서를 함께 부착하여 갈바니 부식전류량과 평균부식두께의 상관관계를 통하여 부식량을 예측하고자 하였다. Fig. 3은 강제 수문을 구성하는 부재의 형상과 높이를 구분하여 상대적인 부식열화환경을 평가하기 위하여 실제 수문 부재를 구성하는 가로보와 세로보 부재의 부재를 구분하여 모니터링 시험체를 부착한 모습이다.

것과 같이 모니터링 시험체를 실제 수문 부재에 설치함으로써 실제 부재와 동일한 부식환경에 노출될 수 있도록 하였다. 대상 강재 수문의 A층에 온습도계를 설치하여 부식손상에 영향을 주는 온습도를 확인할 수 있도록 하여 선행연구에서 평가된 강재 수문의 설치 지역의 온습도와 비교할 수 있도록 하였다(Jeon et al. 2019).

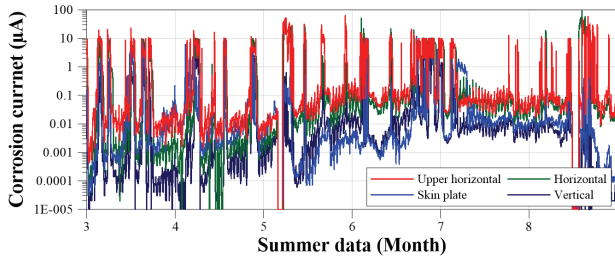
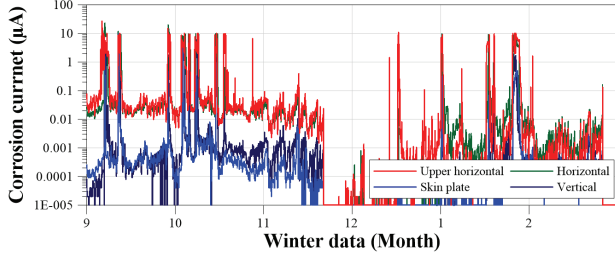
Fig. 6 Measuring results of galvanic corrosion current

Fig. 6과 같이 부식환경 측정 센서로 측정된 갈바닉 부식전류 결과의 경우 기존 연구와 동일하게 상대습도와 온도가 높은 하계의 갈바닉 부식전류량 측정 값이 동계의 측정 값이 높게 측정되는 것을 알 수 있으며, 앞의 평균부식두께 결과에 나타난 것과 같이 갈바닉 부식전류량이 높게 측정되는 부재일

수록 평균부식두께 또한 높게 평가되어 갈바닉 부식전류량과 평균부식두께는 비례관계에 있는 것을 확인할 수 있다(Ahn et al., 2019).

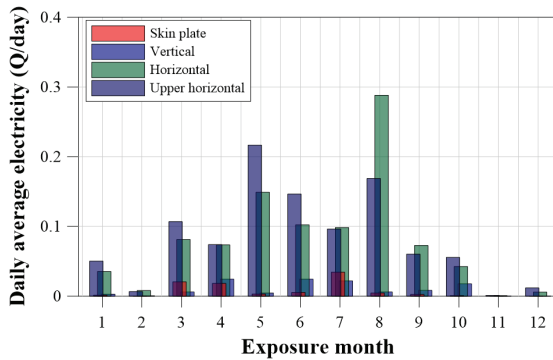
Fig. 7 Measuring results of average electricity

대상 수문의 A층에 설치된 부식환경측정 센서로부터 측정된 갈바닉 부식전류량으로부터 부식환경센서 설치 위치별 월별 일평균 전하량을 Fig. 7에 나타내었다. 부식전하량은 부식이 진행됨에 따라 갈바닉 부식전류량이 증가하고 축적되며 측정된 갈바닉 부식전류량으로부터 Eq. (1)과 같이 환산하여 계산 하였으며, 부식전하량은 1년 동안 누적된 갈바닉 부식전류량이 매년 동일하다고 가정하여 산출하였다(Mizuno et al., 2014). 부식전하량 산출결과 5~8월에 측정되는 값이 다른 노

출기간과 비교하였을 때 상대적으로 높게 예측되는 것을 알 수 있다. 따라서 5~8월에 대상 수문의 부식손상이 상대적으로 급격히 발생할 수 있음을 알 수 있으며, 또한 부식환경센서를 설치한 부재별 월별 일평균 전하량 또한 앞에서 나타난 평균 부식두께 결과와 같이 유사하게 나타나고 있으므로 동일한 노출기간과 강재의 구조물이라도 부재별로 상이한 국부적 부식환경에 노출되는 경우 부식전하량이 차이가 크게 나타날 수 있음을 확인할 수 있다.

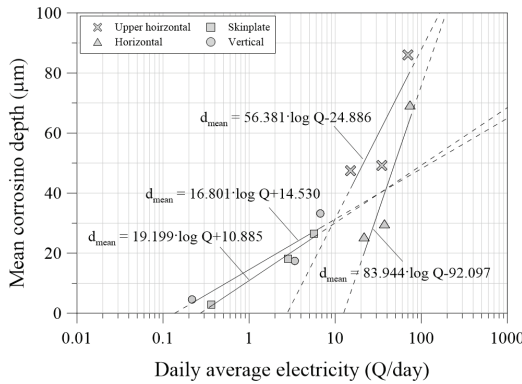
Fig. 8 Correlation of mean corrosion depth and daily average electricity

강재 수문의 향후 부식정도를 예측하기 위하여 부식환경측정 센서로부터 계측된 갈바닉 부식전류량으로 부식정도를 예측하는 로그함수 추정법을 이용하여 부식량을 예측하였다. 로그함수 추정법을 이용하여 부식량을 예측하는 방법은 부재별 평균부식두께와 누적된 갈바닉 부식전류량을 통하여 산출된 부식전하량의 상관관계에 대한 Eq. (2)와 같은 로그함수 추세를 도출하였다(Ahn et al., 2019). 갈바닉 부식전류량을 통한 부식량 예측은 대상 수문의 부재별 갈바닉 부식전류와 부재별 평균부식두께의 상관관계를 이용하여 실제 부식손상량과 갈바닉 전류의 관계를 통하여 향후 발생할 수 있는 부식손상량을 예측하는 방법이다(Ahn et al., 2019). Fig. 8과 같이 로그함수식을 도출하였으며, 각 추세를 상부 수평부재 Eq. (3), A층 수평부재 Eq. (4), A층 스킨플레이트 Eq. (5), A층 수직부재 Eq. (6)으로 나타내었다.

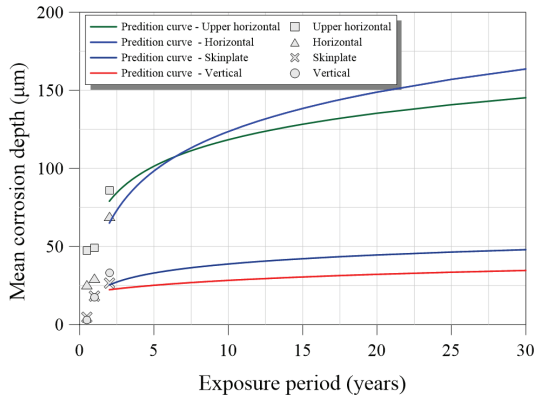
Fig. 9 Prediction curve of mean corrosion depth using corrosion current

도출된 로그함수 추세를 통하여 예측한 강재 수문의 부재별 향후 30년 부식량을 예측하여 Fig. 9와 Table 4에 나타내었다. 부식속도가 가장 빠른 상부수평부재의 부식량을 예측한 결과 30년 후에 부식량이 145.29 µm까지 증가하는 것을 알 수 있으며, 수평부재의 경우 163.69 µm까지 증가하는 것을 알 수 있다. 부식 초기엔 상부수평부재의 부식량이 가장 높게 예측되었지만, 시간이 지날수록 안정화되어 수평부재의 부식량이 상부수평부재보다 많은 부식량이 예측되는 것을 알 수 있다. 수직부재와 스킨플레이트의 경우 부식량이 30년 후에 34.67 µm, 47.96 µm까지 증가하는 것을 알 수 있다.
