유한요소 기법을 활용한 설계검증 및 4M 변경점 관리를 통한 레이더장비 품질 신뢰성 확보에 관한 연구

A Study on the Design Verification by Using Finite Elements Method and Quality Improvement of Radar by Managing Change Points of 4M

Purpose: The purpose of this study is to improve the quality of the PGM system by improving the structure and production process of slip-ring rotary joint for radar.

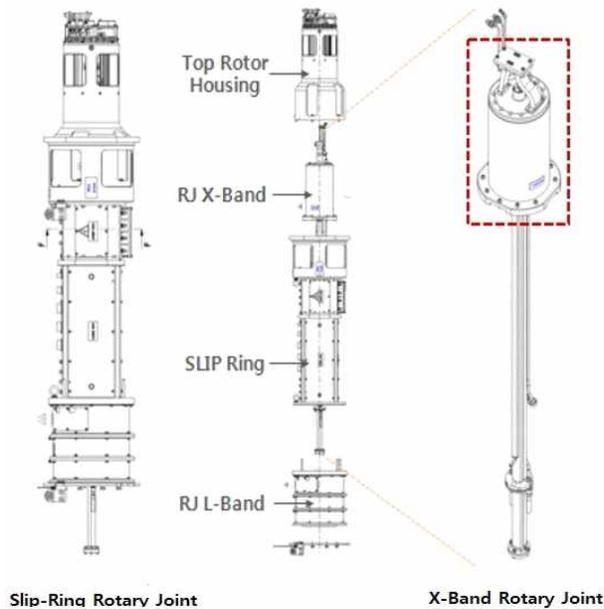
Figure 2. The figuration and composition of slip-ring rotary joint

슬립링로터리조인트는 그림2와 같이 Top rotor housing, X-band rotary joint, L-band rotary joint, Slip-ring 으로 구성되어 있다. 그림 2의 X-band rotary joint 형상 중 붉은색 선으로 표시한 부분이 4장 개선내용에서 언급될 방열구조개선 관련된 하우징 부분이다. 레이더 내 송신세트의 구성품인 슬립링로터리조인트는 송신세트와 안테나군 사이의 연동신호(전원/제어/RF신호 등)를 전송하며, 레이더 회전모드 운용 시 연동신호를 고정부에서 회전부로 전송하는 역할을 수행한다.

고장코드 "C9" 발생에 따라 그림3의 레이더 RF 송수신 경로상의 모든 장비에 대한 점검 결과, 슬립링로터리조인트에서 다양한 문제가 발생됨을 확인하였고, 확인된 문제는 크게 3가지로 분리할 수 있다. 첫 번째는, 그림2의 슬립링로터리조인트 구성 중 X-band rotary joint의 하부도파관 휨 현상, 두 번째는 고출력 송신신호 송신 시 발생하는 열을 흡수해주는 흡수체(attenuator) 손상, 마지막은 중심전도체 단선 현상이다. 각각의 고장현상에 대한 원인분석을 통해 적절한 개선대책이 필요하다.

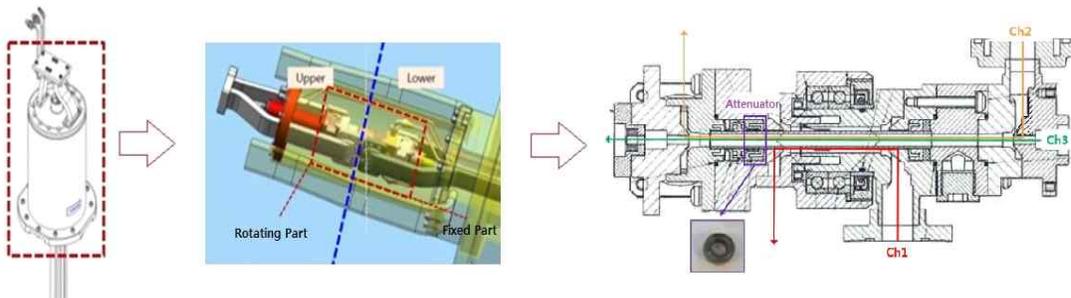
Figure 6. The internal structure of X-band rotary joint

고장난 슬립링로터리조인트를 분해하여 점검 결과, 그림 4와 같이 X-band rotary joint 하부도파관이 휘어져 있

음과 그림 5와 같이 상단부 하우징 내부 베어링에 기구적 손상이 있음을 확인하였다. 하부도파관의 휨 현상과 베어링 손상과의 연관관계에 대한 검토 결과 도파관이 휨으로 인해 로터리조인트 회전 시 편심이 발생하였고, 편심으로 인해 베어링에 물리적인 외력이 가해져 베어링에 마모가 발생했다고 추정했다.

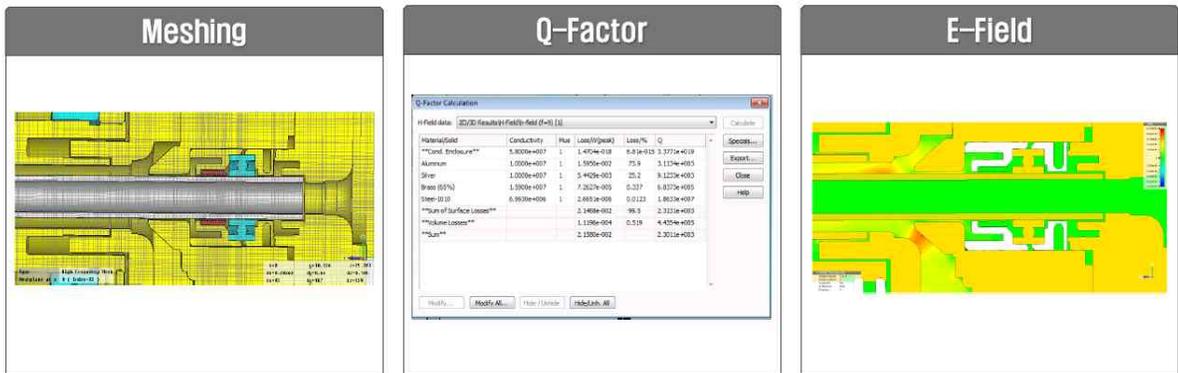
Figure 8. Input parameter of Finite Element Analysis

요한요소분석에 사용한 툴은 CST Microwave Studio를 사용하였고, 적용 기준 방정식은 Maxwell 방정식(RF 에너지 유동 및 열전달 해석)을 사용하였다. 분석에 사용한 입력 조건은 그림 8과 같이 1:1 스케일의 X-Band 고출력 이동 경로 3D 모델링 및 MESH GRID화, 적용 전재질에 대한 특성치 입력 및 계산치(재질, 열전도, 손실 등), RF E/H FIELD 유동 및 삽입량 산정 등 이다.

표1 및 그림 9의 분석결과를 보면 중심전도체 편심이 발생하지 않았을 경우 흡수체의 온도는 80℃임을 알 수 있으며, 중심전도체에 편심을 0.2mm를 인위적으로 만들어 실험했을 경우 흡수체의 온도가 약 120℃까지 올라감을 알 수 있다. 편심을 0.2mm로 둔 이유는 중심전도체와 흡수체간의 실제 간격이 0.2mm 이기 때문이다. 흡수체 허용 온도는 120℃로 설계되었고, 본 분석을 통해 중심전도체 편심이 발생 할 경우 흡수체 온도가 설계 상한치까지 올라감을 알 수 있다.

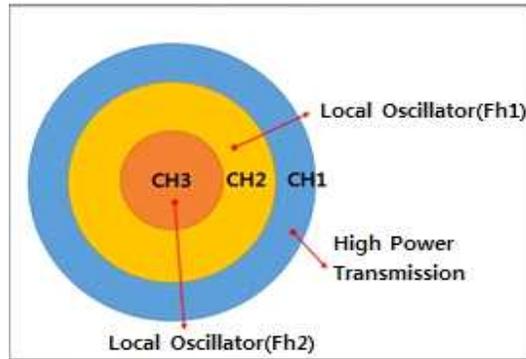
Figure 10. The cross section of the center conductor

X-band rotary joint의 중심전도체는 3개 채널이 그림 10과 같이 구성되어 있다. 채널 1은 고출력 송신을 위한 채널, 채널 2는 1차 국부발진신호 전송을 위한 채널, 마지막으로 채널 3는 2차 국부발진신호 전송을 위한 채널이다. 여기서 단선이 발생한 채널은 채널 3이며, 단선이 발생한 원인에 대한 검토 결과 채널 1을 구성하는 중심전도체의 재질이 잘못 사용되었다는 것을 알 수 있었다. 정상제품의 재질은 은합금(Silver Alloy)이나, 단선이 발생한 중심전도체의 채널 1 재질은 내식강(STS) 재질이었다. 아래 표 2를 참조하면 두 재질의 특성을 알 수 있다. 가장 큰 차이점은 전기 저항률이다. 내식강의 경우 은합금 대비 높은 전기 저항률을 가지고 있다. 따라서, 고출력 송신신호가 채널 1을 통해 전송될 때 높은 전기 저항률로 인해 고열이 발생하였다. 이 열에 의해 그림 11과 같이 직경이 가장 얇은 채널 3에 단선 현상이 발생하였고, 상대적으로 직경이 조금 더 큰 채널 2의 경우 약간의 변형이 발생하였으며, 직경이 가장 큰 채널 1의 경우 높은 열에 의해 그을림이 생겼음을 확인하였다.

고장 원인이 다양하여 개선내용 또한 다양하게 도출하였다. 도파관 휨 현상의 경우 운송 시 충격이 가지 않도록 운반용 치구를 만들었고, 하부도파관 조립 시 휨 방지를 위해 정렬용 전용치구를 제작하였다. 추가적으로, 초기고장 배제를 위한 ESS 시험 및 도파관 run-out 측정 시험 등 성능확인을 위한 추가적인 시험을 추가하였다. 흡수체 손상의 경우 해당 공정 불량을 줄이기 위해 작업지도서와 도면에 전용치구 및 작업방법을 추가하였으며, 흡수체 방열구조를 개선하였다. 마지막으로 중심전도체 단선의 경우 입고검사에서 전수 저항값 측정항목을 추가하여, 재발방지대책을 수립하였다.

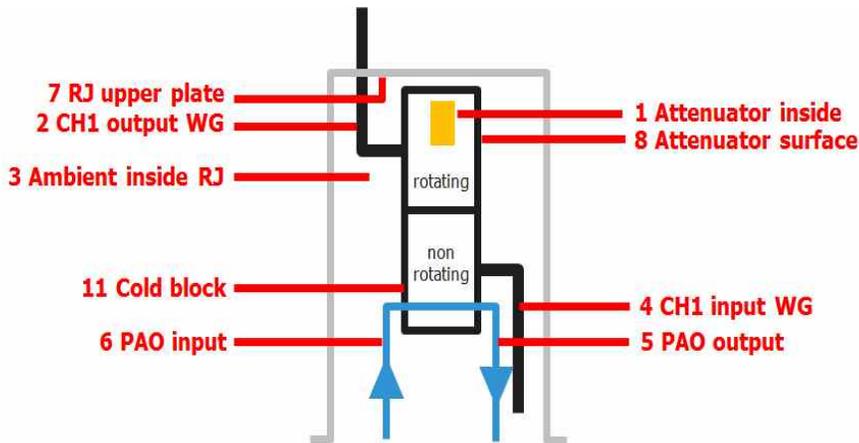
Figure 14. The position of internal temperature sensors

해당 시험은 실환경과 동일한 조건으로 시험 환경(최대 출력, 평균 출력, 듀티비, 펄스폭, 회전 RPM 등)을 설정하였다. 시험 시 흑서기 기준으로 가혹한 시험을 위해 히터를 이용하여 SRJA 표면온도는 40~45℃로 유지하였으며, 송신출력은 7.7kW Avg를 유지하였다. 해당조건으로 24시간동안 고출력 RF를 송신하였다. 24시간 동안 고출력 RF를 송신하는 이유는, 유도무기체계가 군에 납품 후 소요군 수락시험 최종 단계에서 레이더 24시간 무중단 시험이 있고, 그 시험 중 SRJA 고장이 가장 많이 발생했다. 또한 SRJA입장에서 해당 시험 조건이 가장 가혹한 조건이므로, 24시간 동안 고출력 RF를 송신했다. RF 송신 중 SRJA 온도 변화를 측정하기 위해 총 9개의 온도센서를 부착하였다. 각각의 센서 부착위치는 그림 14와 같으며, 시험 장비 구성은 그림 15와 같다.
