항공기용 전원분배장치의 전원개폐에 의한 과도전압 특성 연구

Study for Transient Voltage Characteristic by Power Switching on Aircraft Electrical Master Box

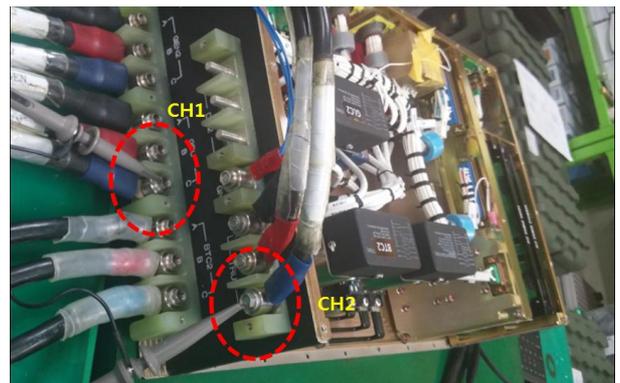
Fig. 3. Voltage measuring point on AC EMB

전압 파형 측정 위치를 Fig. 3에 나타내었으며, 측정 위치는 GPU 전원이 인가되는 GPU C상(CH1)과 직류 전원 변환을 위해 AC EMB에서 출력되는 TRU C상(CH2)이다. TRU C상은 커패시터 및 PCB 패턴 소손이 발생한 프라이머리 버스(primary bus) 입력단과 동일한 전위를 가진다. 먼저 AC EMB 장비 단위에서 무부하 조건으로 전압값을 측정을 수행하였으며, AC EMB를 항공기에 장착하였을 때의 영향성을 확인하기 위해 동일 측정 위치를 항공기 장착 후 다시 측정하였다.

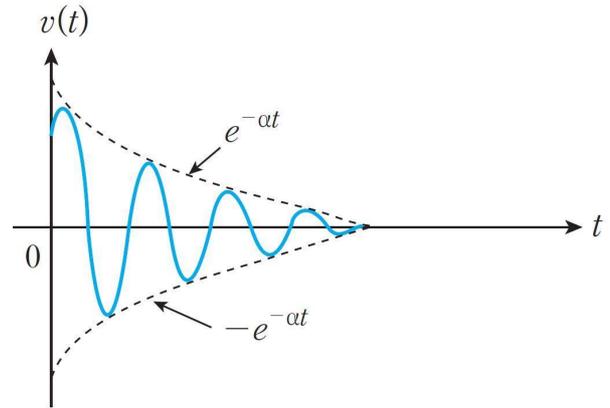
Fig. 9 Response of Parallel RLC Under damping

Equation 6의 응답 특성은 지수함수와 삼각함수의 곱의 형태이므로 $v(t)$ 는 진폭이 지수함수로 감소하면서 삼각함수와 같이 진동하는 형태를 보인다. 이는 Fig. 9의 그래프 형태와 같이 부족 감쇠(under damping) 응답 특성을 나타낸다. 시간 t 가 충분히 커지면 지수함수 항으로 인해 $v(t)$ 는 궁극적으로 0으로 진동하면서 수렴하게 된다[6].

Figure 9에서 포락선은 지수함수인 $e^{-\alpha t}$ 가 결정하기 때문에 네퍼주파수 α 는 진동이 얼마나 빠르게 감소하는지를 결정한다. RLC 특성방정식에서 커패시턴스 값이 증가하면 네퍼주파수의 값이 작아지기 때문에 진동하면서 줄어드는 전압값의 변화율이 완만해진다.

전압이 250 V 이기 때문에 과도 전압이 약 700 V 가량 발생한 것을 보았을 때 내전압 이상의 전압으로 인한 손상이 발생할 수 있다. 따라서 현재 적용된 커패시터를 용량 및 성능은 동일하며 내전압 성능이 1,000 V인 커패시터로 변경하는 개선안을 도출하였다.
