# 낙성대 삼층석탑 보존처리 사례 연구

The Case Study on the  
Conservation of Three-storied  
Stone Pagoda at Nakseongdae

본 연구에서는 야외에 위치하는 낙성대 삼층석탑을 대상으로 보존상태를 조사, 분석하고 그에 따른 보존처리를 실시하였으며, 그 사례에 대해서 기술하고자 한다.

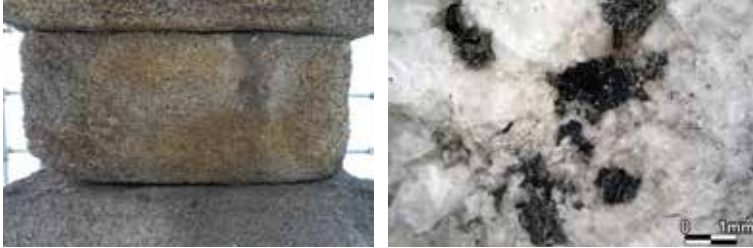
도6. 담회색중립질흑운모화강암의 기재적 특징

낙성대 삼층석탑을 구성하는 암석은 크게 두 종류이며, 육안관찰에서 담회색과 담홍색으로 명확하게 구분된다. 3층 탑신을 제외한 모든 부재는 담회색을 띠며, 3층 탑신에서만 담홍색화강암이 관찰된다. 먼저 담회색을 띠는 화강암은 입상조직을 보이며, 입자크기는 1~3mm로 중립질에 해당한다. 조암광물로는 석영, 장석 및 운모

가 관찰되며, 대부분 유사한 입자크기를 보이지만 운모류는 다소 작은 크기를 갖는다. 장석은 대부분 사장석으로 구성되며, 운모는 대부분 흑운모가 산출되지만 미량의 백운모가 관찰된다. 부재에 따라 흑운모의 함량에는 다소 차이가 있지만 전반적인 기재적 특징으로 볼 때, 담회색중립질흑운모화강암으로 동정할 수 있다<sup>(도6)</sup>.

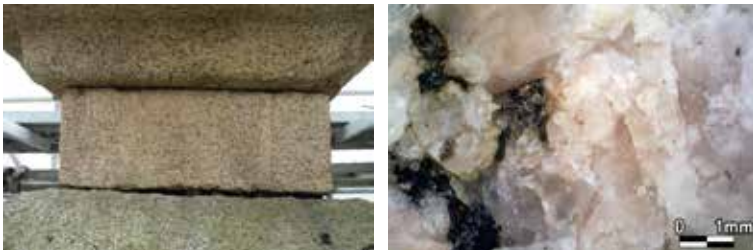
도7. 담홍색중립질화강암의 기재적 특징

3층 탑신은 다른 부재와 달리 담홍색이 뚜렷한 특징을 보이며, 풍화에 의한 변색이나 손상이 적은 신선한 면이 표면에 다수 노출되어 있다. 중립의 입상조직을 보이며, 조암광물로는 석영, 장석 및 운모가 관찰된다. 담회색중립질화강암은 대부분 사장석으로 구성된 것과 달리 담홍색을 띠는 K-장석이 다수 분포한다. 또한 다른 부재들과 흑운모의 함량에서 명확한 차이를 보인다<sup>(도7)</sup>.

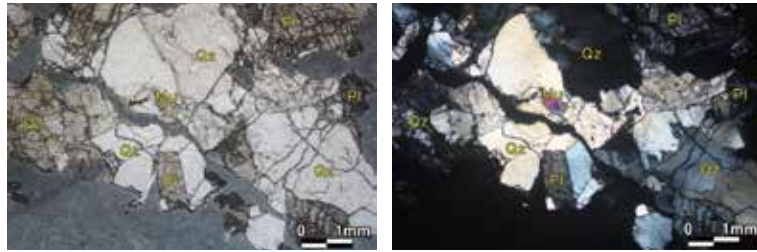
도8. 담회색중립질흑운모화강암의 편광현미경 사진

편광현미경 관찰결과, 육안으로 관찰한 석영, 사장석, 백운모를 확인하였으며<sup>(도8)</sup>, X-선 회절분석 결과에서도 석영, 사장석, 정장석 및 운모가 동정되었다. 육안으로는 거의 관찰할 수 없었던 K-장석을 X-선 회절분석을 통해서 뚜렷하게 확인하였다<sup>(도9)</sup>.

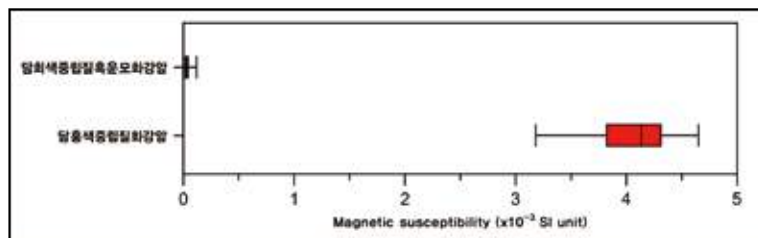
도10. 낙성대 삼층석탑 구성암석의 전암대자율 분포

낙성대 삼층석탑을 구성하는 부재 13개에 대해 전암대자율을 각각 10회씩 측정하였다. 이를 암종에 따라 구분하였으며, 측정한 값들을 다이어그램에 도시하여 분포양상을 살펴보았다<sup>(도10)</sup>. 이 결과, 담회색중립질흑운모화강암과 담홍색중립질화강암은 명확히 구분된 분포양상을 보인다. 담회색중립질흑운모화강암은 0.006~0.119(평균  $0.035 \times 10^{-3} \text{ SI unit}$ )의 범위를 보이며, 담홍색중립질화강암은 3.180~4.650(평균  $4.101 \times 10^{-3} \text{ SI unit}$ )의 값을 갖는다.

일반적으로 동일한 기원의 마그마 암체 내에서도 정치환경에 따라 전암대자율의 차이가 발생하기도 한다. 그러나 낙성대 삼층석탑에 사용된 두 암석은 기재적 특징에서 다소 다른 차이가 관찰되며, 풍화도에서도 차이가 있는 것으로 보아 3층 탑신석이 복원재로 사용되었을 가능성이 제기된다. 두 암석의 동질성을 명확히 파악하기 위해서는 화학분석과 같은 정량분석이 추가적으로 필요하다.

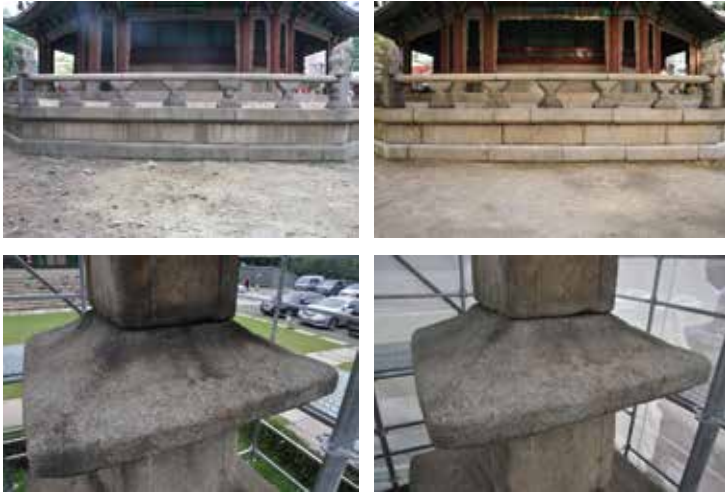
도 18. 서울지역 석조문화재 흑화피복 오염물 보존처리 사례

낙성대 삼층석탑 뿐만 아니라 서울지역의 석조문화재는 도심에 위치하여 산성비와 대기오염으로 짧은 기간 동안 집중적으로 풍화와 훼손이 가중되고 있다<sup>[도18]</sup>. 대기오염이 상대적으로 가중한 도심의 환경적인 요인은 무기오염물의 피복에 의한 표면오염으로 타 지역과 차별되는 독특한 양상이 나타난다<sup>[11-12]</sup>. 또한 서울 도심에 위치하는 석조문화재는 다른 지역에서 주요하게 발생하는 고착지의류의 모습이 매우 드물게 나타나는 경향을 보이기도 한다.

서울지역의 흑화피복 오염물은 암석을 구성하는 광물입자에 매우 강하게 착색되어 있어 일반적인 건식 및 습식세척 방법으로는 제거되지 않는다. 따라서 암석의 표면을 침식하고 풍화시키는 무기오염물을 제거하기 위해서는 기계적인 방법이 적용되어야 한다. 최근 활용중인 미세블라스팅 방법의 오염물 제거는 일반적인 산업용 블라스팅을 석조문화재에 응용한 것으로서 유럽에서 그 사례들이 있으며, 국내에서도 안정성 실험과 적용성 연구가 진행된 바 있다<sup>[13]</sup>.

(a, b) 환구단 기단 처리 전-후  
(c, d) 약사사 삼층석탑 처리 전-후
