물분사 추진기 임펠러 부식에 대한 원인분석

이형신*, 정운화
국방기술품질원

The Cause Analysis of Pitting Corrosion on the Waterjet Impeller

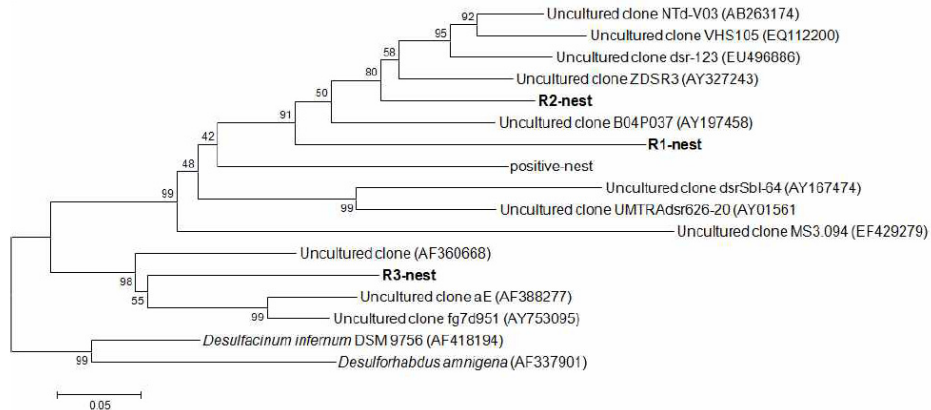
Fig. 10. A schematic diagram of MIC by sulfate reducing bacteria

며, 확보된 PCR을 통해 Phylogenetic tree를 그려본 결과 다음 Fig. 10과 같았다.

분자생태학적 연구결과 부식된 물분사 추진기의 임펠러에서 채취한 샘플에 *dsrAB* 유전자가 검출되어 황산염 환원균의 존재를 확인할 수 있었다.
