# ESS (에너지 저장장치) 배터리 화재사례를 통한 감식기법 및 연소 확산방지에 관한 연구

## A Study on the Identification Technique and Prevention of Combustion Diffusion through ESS (Energy Storage System) Battery Fire Case

이정일\*

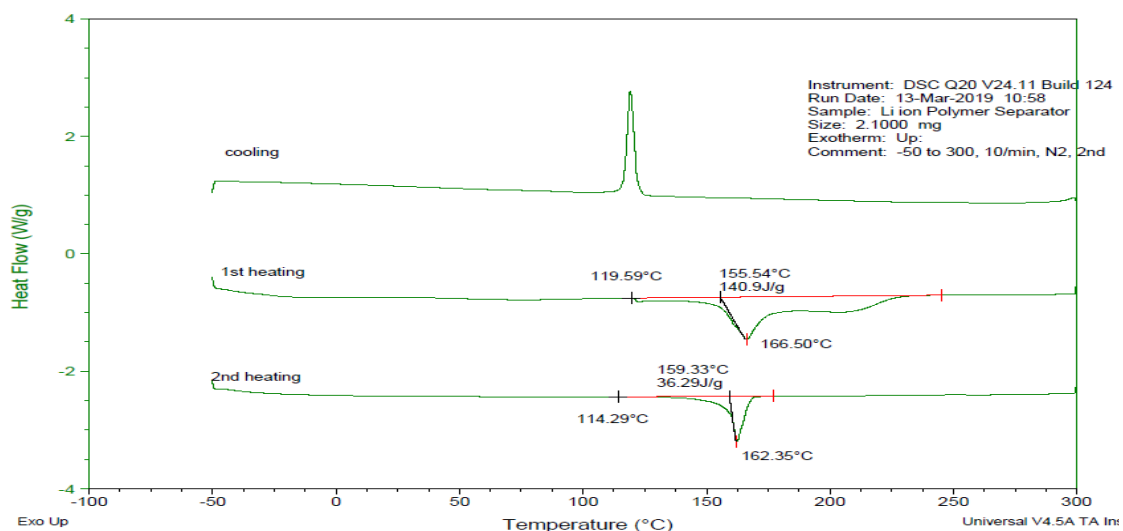
**Fig. 3.** Melting point of lithium-ion polymer battery separator

첫 번째 가열과 두 번째 가열의 그래프 형태가 다른 이유는 시료가 한번 녹으면서 시료의 형태가동을 위해 가해졌던 열 이력들이 제거되기 때문에 두 개의 그래프가 같은 시료이지만 서로 다른 형태로 나타나게 된 것이다. 같은 시료를 총 2회 반복해서 측정하였는데, 녹는점에 대한 두 개의 결과가 큰 차이가 없게 나타났다. 두 번째 가열 후 연이어 두 번째 가열시 비열(물질 1g을 1°C 올리는데 드는 열)의 차이가 100 J/g이상 큰 것으로 보아 열이 축적되어 안정화되지 않는 배터리 분리막은 작은 열로도 다시 녹는점에 도달할 수 있다는 것을 알 수 있었다. Fig. 3의 실험결과는 Table 4의 표와 같다.
