동수역학 모형을 이용한 침수사고 분석 및 특성요인도를 활용한 재해 원인 고찰

Inundation Accident Analysis Using Hydrodynamic Model and Consideration of Disaster Roots Using Cause and Effect Diagram

주제어 : 침수, HDM-2D, 특성요인도, 노량진 배수지 수몰사고, 초량제1지하차도 침수사고

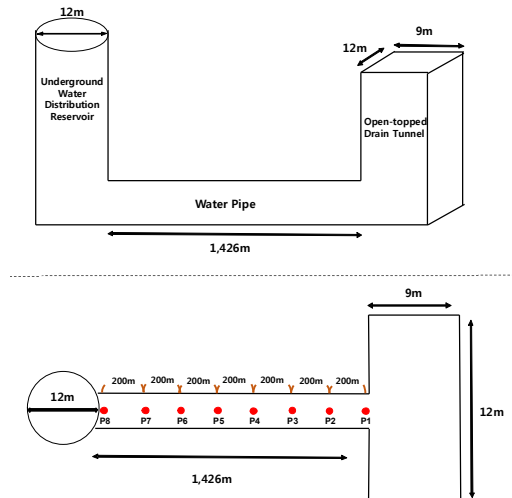
Fig. 3. Schematic sketch of Noryangjin water distribution reservoir

노량진 상수도관 공사 사고 현장의 치수를 따라 Fig. 3과 같이 지름 12 m의 원형 전진기지, 길이 1,426 m와 높이 2.2 m의 송수터널, 가로 9 m와 세로 12 m의 도달기지 등 3개의 구조물을 제작하여 지형자료를 구축했다. 전진기지는 노량진 배수지 입구에 위치해 있으므로 사고 당시 폭우로 수위가 급격히 증가하여 전진기지를 통해 유입된 우수가 송수터널을 따라 공사가 끝나는 지점인 도달기지까지 이동하였다. 대상 영역은 총 12,913개의 요소와 15,359개의 절점으로 이루어져 있으며 침수재해 발생을 재현하기 위해 도달기지에 수심 조건을 사고발생 시와 동일하게 입력하였다.
