# 37K DWT 석유화학제품 운반선의 선미관 베어링 발열 사고 및 축계정렬에 대한 연구

## A Study on the Stern Bearing Damage and Shaft Alignment for 37K DWT Product/Chemical Tanker

본 연구는 에코쉽이 적용된 선박에서 발생했던 선미관 후부 베어링 발열 사고 사례 및 복구 공사에서 수집된 자료를 바탕으로 축계 정렬 상태에 대한 분석 및 연구를 진행하였다.

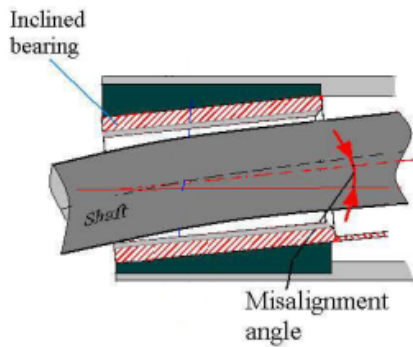
Fig. 1 Definition of misalignment slope

그 한 예로 Fig. 1과 같이 각 선급에서는 프로펠러 축과 선미관 후부 베어링(ASTB: Aft stern tube bearing) 사이의 경사각이 0.3mrad를 초과하지 않아야 한다는 기준을 제시하여 프로펠러 축과 베어링의 접촉 면적을 확보하기 위한 안전 요건을 규칙에 반영하고 있는데, 이 기준에 만족하는 축계 배치가 이루어지도록 할 필요성이 증가한 것이다.

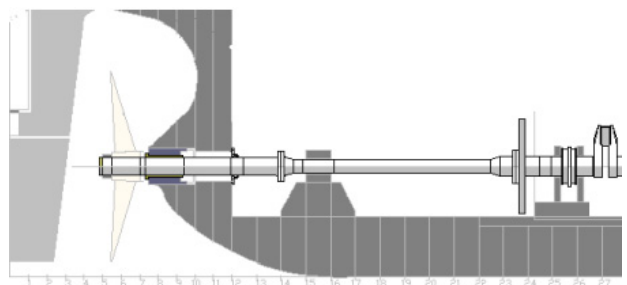
Fig. 2 Shafting arrangement of the ship

Table 1 및 Table 2는 본 연구 대상 선박 및 축계의 주요 사양이며 Fig. 2에 대략적인 축계 배치도를 묘사하였다. 축계 특징으로는 선미관 전부 베어링(FSTB; Fwd.-stern tube bearing)이 적용되지 않았으며 선미관 윤활유는 친환경유가 적용되었다.

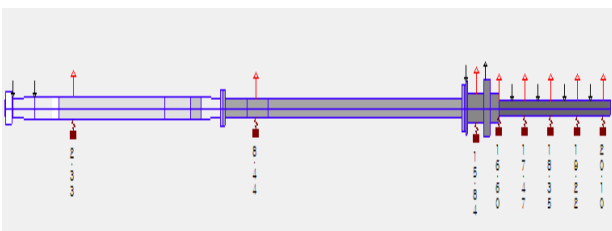
Fig. 5 Shaft alignment calculation model

먼저, 축 정렬(Shaft alignment) 설계상 적합성 검토를 위해 조선소 계산서와 별도로 ABS 축계정렬 계산 프로그램(ABS, 2019)을 사용하여 베어링 계산을 수행하고 그 결과를 Table 3에서와 같이 나타내었다. 재계산에 사용된 축계 형상, 재료의 물성치, 경계조건, 하중 조건등은 조선소 계산서 수치들과 동일하게 적용하였다(Fig. 5).

재계산 검토 결과, 축계 베어링들의 반력 수치는 두 경우 모두 유사했으며, 최대 허용 반력 범위 내에 있음을 알 수 있었다. 따라서, 과도한 하중 분배로 인해 야기된 문제는 아니라고 판단되었다.

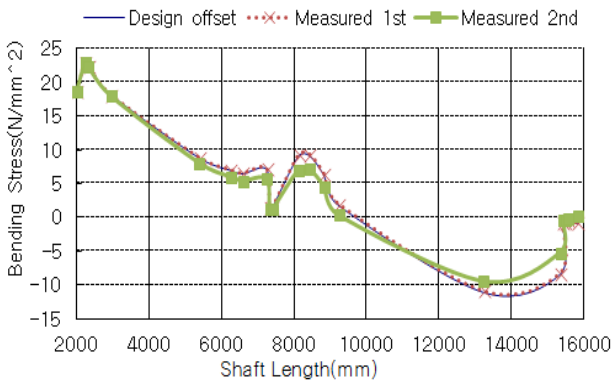
Fig. 7 Deviation between measured and designed shaft bending stress

한편, 설치상의 적합성 검토를 위하여 축 개방 후 Table 4와 Fig. 6 같이 축계를 지지하고 있던 베어링들의 오프셋(Offset)을 계측하여 실제 축선 곡선(Shaft line deflection curve)과 설계치 축선 곡선간 비교하여 나타내었다. Fig. 7은 프로펠러 축과 중간축에 발생하는 굽힘 응력(Bending stress)를 비교한 그래프이다. Fig. 6에서 기준선(y=0)은 축 설치의 기준이 되는 선이며 선미관 후단 중심을 기준으로 기관실 측으로 평행하게 그은 가상의 선을 의미한다.

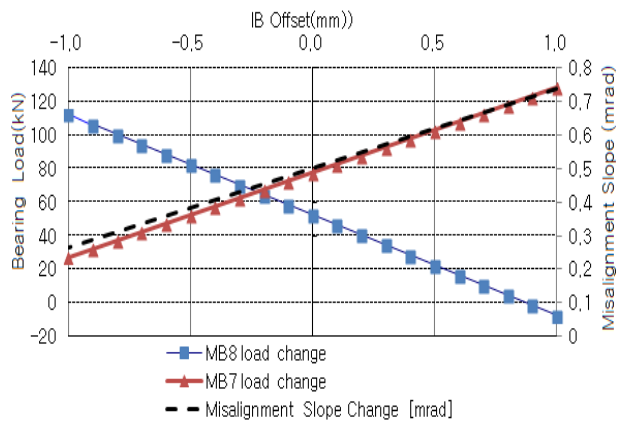
Fig. 10 System sensitivity to IB offset change-design offset

한편, Fig. 10은 설계 축계 상태를 Fig. 11은 실제 계측된 축계 상태를 적용한 상태에서 중간축 베어링 오프셋을 -1.0mm에서 1.0mm까지 변화 시 주기관 베어링들의 반력 변화와 선미관 후부 베어링의 정렬 경사도(misalignment slope)량 변화를 나타낸 것이다. 중간축 베어링 높이 변화에 따라 MB8과 MB7 반력 변화가 있음을 알 수 있는데, 두 경우 모두 중간축 베어링 상승에 따라 MB7의 반력은 비례하고 MB8 반력은 반비례한다. 정렬 경사도 변화량은 두 경우 모두 중간축 베어링 오프셋이 낮아지면 그 량이 줄어들지만 상승하면 선형적으로 증가함을 알 수 있다. 특히, 정렬 경사도 측면에서는 설계 축계 상태의 중간축 베어링 오프셋 위치가 더 양호함을 보이는데, 이는 이후 언급될 Fig. 12에서 설명할 예정이다.

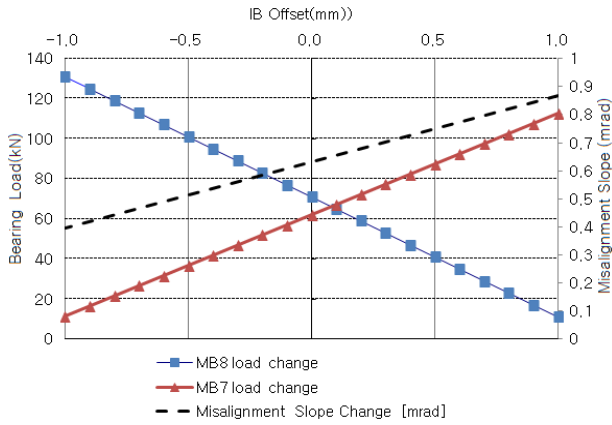
Fig. 11 System sensitivity to IB offset change-measured offset

이러한 베어링들의 반력 변화 경향은 선미관 전부 베어링이 없는 축계에서 공통적으로 보이는 특징이며, 본 연구 선박의 축계 베어링 반력 분배 상태 또한 이러한 유사성을 잘 따르고 있었다.

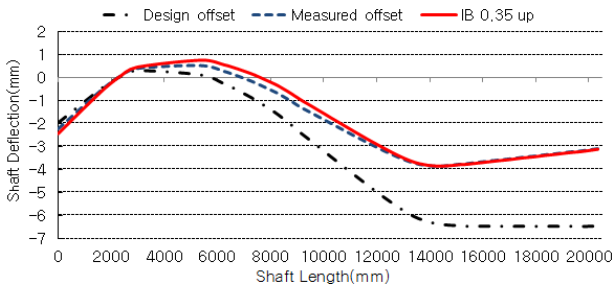
Fig. 17 Deviation between measured and designed shaft deflection curve

Fig. 17은 그 결과를 나타내고 있는데, 이러한 주기관 경사 설치는 다음과 같은 이유로 적용될 수 있다.

- (1) 축계정렬에 사용하는 등가축 모델과 실제 형상의 차이에 따른 오차
- (2) 진수 전 선체변형량을 감안한 엔진 프리섹(Pre-sag)
- (3) 진수 후 흡수차에 의한 선체변형
- (4) 주기관 내부에 작용하는 체인력(Chain force)으로 인해 두 번째 주기관 후부 베어링(MB7)에 반력이 작용하지 않아 조정이 필요한 경우

이전 동일 조선소에서 건조된 선박의 축계 정렬 계속 시 이와 유사하게 주기관 베어링들이 도면과 다르게 경사지게 설치된 사례가 있었으며, 여러 다른 계속 치수들과 비교하여도 만족되는 결과는 경사 조건인 사실을 감안할 때 본 선박 역계산 시에도 적용은 가능하리라 본다.

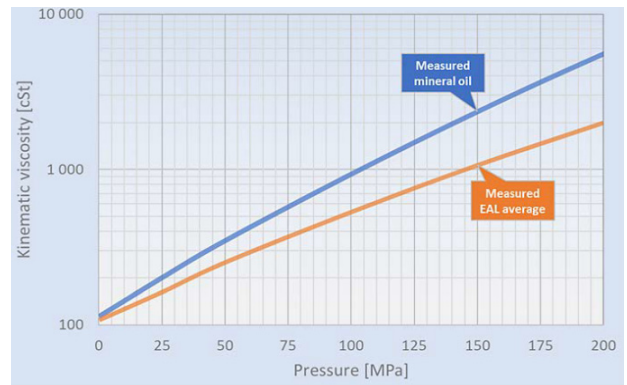
Fig. 18 Viscosity vs Pressure of tested lubricants(40°C)

- 1) 높은 압력 작용 시 친환경 윤활유는 일반 전통적인 광유(Mineral oil)보다 낮은 점성을 나타내는데 이는 유막(Oil film) 두께 형성과 안전을 감소에 영향을 줄 수 있다.(Fig. 18)

이러한 친환경 윤활유의 특성은 본 연구 선박의 저속 운행 및 프로펠러 하중의 선미관 후부 베어링 끝단부 집중 현상과 맞물려 오랜 기간동안 부가적인 손상을 악화시켰다고 볼 수 있다.
