# Analysis of Turbine Blade Damage at Ravic Power Plant, Saudi Arabia

## 사우디 라빅발전소 터빈 블레이드 파손 분석기술 현장 적용

Jun Su Park  
 박준수

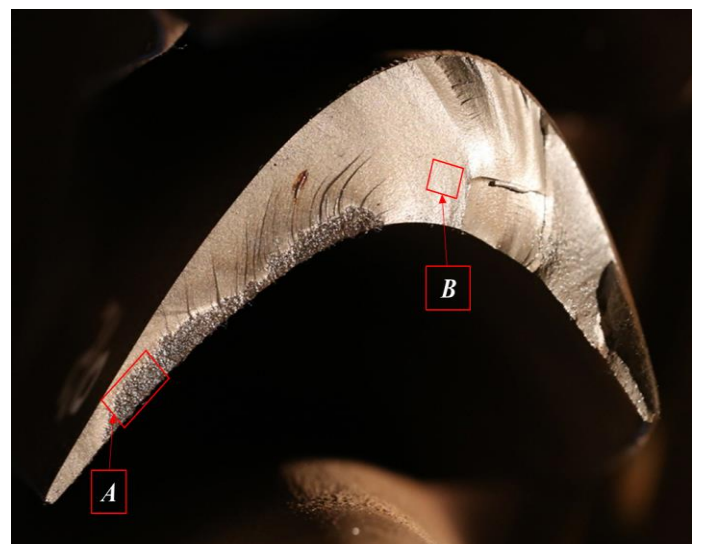
Fig. 13. 파손블레이드 단면

정확한 분석결과를 얻기 위해 파단면에 대해서 분석을 수행하였다. 분석을 수행한 파단면에 Fig. 12에 표시하였다. 파단면을 확인하였을 때 명확하게 균열개시시점에 대해서 확인을 할 수 있었다. 또한, 파단면에서 보는 균열개시시점 부분과 균열개시시점 주변에 대해서 성분 분석을 수행하였다. 성분분석 결과 균열이 개시한 부분(A지점)에서는 부식성 물질인 Na, K 등이 검출이 되었고, 균열개시 주변지점(B지점)에는 부식성 물질이 검출되지 않는 것을 확인하였다. 화학성분 검사 결과에 대해서는 Fig. 14에서 명시하였다.

파면분석 결과를 토대로 SCC에 의해서 균열이 시작하였고, 시작한 균열이 피로균열 형태로 진전하여 최종적으로 블레이드 파손에 이르렀다고 판단하였다.

계획예방정비 기간 중 블레이드 블라스팅을 통해 표면의 스케일 제거 진행 및 비파괴 검사를 통한 균열검사가 필요하다. 또한, 발전소 수처리 계통에 대한 정기적인 관리가 필요하다. 터빈의 진동신호에 대해서도 정기적인 분석을 통한 설비의 지속적인 관리가 필요하다.
