운송 차량용 판 스프링의 파손 해석

Damage Analysis of Leaf Spring for Transport Utility Vehicles

Tae-Song Kim¹, Seok-Hee Kang¹, Yung-Kug Kwon¹, Seo-Hyun Yun², Ki-Woo Nam^{3*}

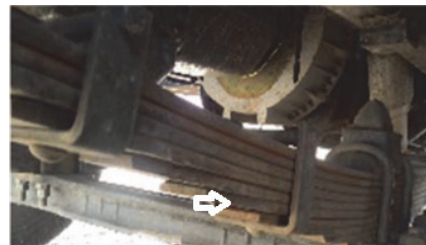
Fig. 1 Example of leaf spring appearance

본 연구에서 사용된 손상 판 스프링은 D사가 제작하고, H사 25톤 트럭에 사용된 것이다. 판 스프링 장착 외관의 예를 Fig. 1에 나타낸다. 판 스프링의 재질은 SPS9이고, Table 1과 Table 2는 각각 화학 성분과 기계적 성질을 나타낸다. 판 스프링은 길이 1,500mm, 폭 80mm, 두께 12mm이다. 트럭은 약 1년간 운행하였으며, 손상 부분은 main spring으로 위에서 6번째(흰 화살표)이다. Fig. 2는 판스프링의 파단 외관을 나타낸다.

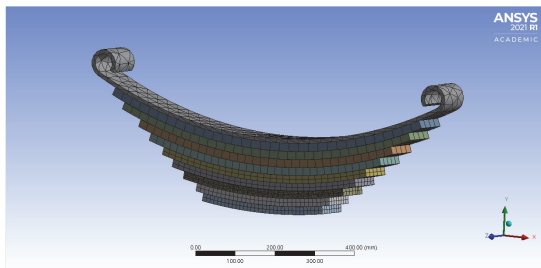
Fig. 8 FE analysis modeling for leaf spring

해석은 ANSYS INVENTOR를 이용하였다. 모델링은 판 스프링 전체를 대상으로, 육면체 20절점 요소와 4면체 10절점 요소를 사용하였다. 항복 조건은 Von Mises 조건을 사용하였다. 해석은 하중 제어 하중점의 절점 반력을 구하였다. 재료 특성은 인장시험에서 얻어진 값을 사용하였다. 영율은 206GPa, 포아송비는 0.3으로 하였으며, 등방 경화칙을 가정하였다. 하중은 판 스프링 상부에 3점 굽힘하중이 작용하는 것으로 가정하였다. Fig. 8은 판 스프링의 유한요소 해석 모델을 나타낸다.
