액화석유가스 자동차 엔진의 타이밍벨트, 캠샤프트포지션센서, 점화코일 손상과 관련된 고장사례에 대한 연구

A Study for Failure Examples Including with Timing Belt, Camshaft Position Sensor and Ignition Coil Damage of LPG Vehicle Engine

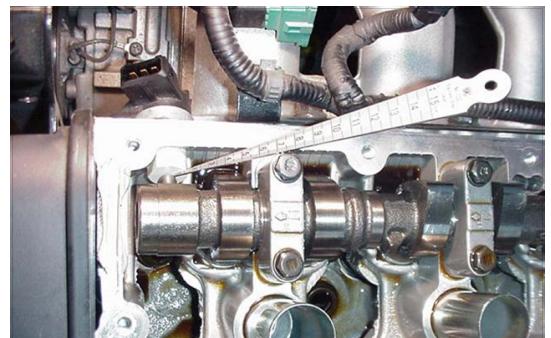
Fig. 5. Installation example of camshaft position sensor

제의 규정값이 1.1mm[10]라고 할 때 1mm정도의 오차가 발생된 것을 확인하였다. 이 사례의 원인은 실린더 헤드부 센서장착부의 간극이 너무 작아 센서의 펠스신호불량에 의한 컴퓨터의 인식불량으로 인해 엔진의 부조화현상이 발생된 것을 확인하였다. Fig. 5는 캡샤프트 포지션 센서의 장착위치를 보여주는 것이다. Fig. 6(a)는 센서의 비정상적인 장착사례를 보여주는 것이다. Fig. 6(b)는 센서의 정상적인 장착사례를 보여주는 것이다.
