# 화재사례를 통한 건축물 외장재 종류별 화재발생위험성

## Fire Risk by Type of Building Exterior Material through Fire Cases

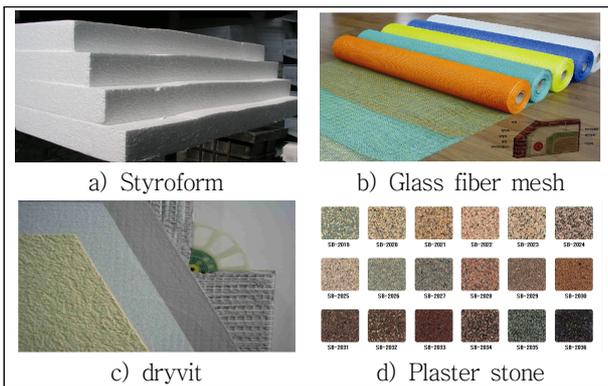
[Figure 1] Common building materials for dryvit

EPS(Expanded PolyStyrene, 발포 폴리스티렌) 단열재, 유리섬유망, 접착제, 마감재의 요소가 결합된 단열 시스템을 의미한다. 드라이비트는 원래 마감재로써 미국 회사 '드라이비트'의 제품이 국내로 납품되면서 시공 전체를 드라이비트라고 불리기 시작했다. 이 공법은 단열 효과가 뛰어나고 비용이 적게 드는 대신에 단열재로 사용되는 발포 폴리스티렌폼이 화재에 취약하기 때문에 화재가 발생하면 순식간에 연소되는 경향이 있다. 일반적으로 드라이비트 건축물에 소모되는 자재는 [Figure 1]과 같다. 드라이비트공법은 단열재(글라스 울, 폴리우레탄, 스티로폼 등), 접착제, 유리망섬유, 마감재 등을 시공한다.

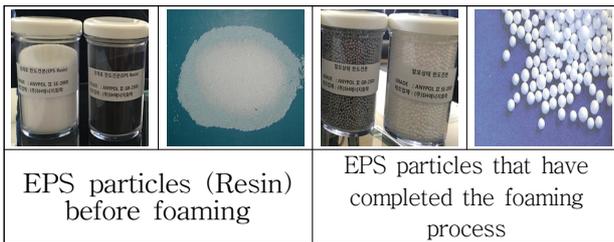
[Figure 3] EPS particles before foaming and EPS particles that have completed the foaming process

[Figure 3]에서 보는 바와 같이 원료(EPS 입자 - 저온창고에 밀폐보관)는 1포대에 500kg, 600kg 등이며 제품에 따라 50kg 중량으로 자동 발포기로 보내는 과정에 호퍼로터에서 호스관을 통해 흡입송풍기로 이송 후 발포기로 이송된다. 발포기-스팀온도(105℃~116℃)-크기별 발포-자동문이 개방-발포입자 배출-드라이어관(건조실)-열을 발생-수분을 증발-라인별 원료이송실-호스-숙성실(발포된 입자)-스파이럴다트배관-숙성실-가스치환-상부의 원료통-성형기-진공탱크-압축-건조실-저장실 열배관(35℃~40℃)-수분 증발-재단실-완제품으로 절단한다.
