반도체 배기 공정에서 복합 처리 방식으로 인한 폭발 사고 예방대책에 관한 연구

A Study on Prevention of Explosion Accidents by Complex Treatment Methods in Semiconductor Exhaust Process

2.1 사고개요

2020년 00 반도체 사업장에서 배기ガ스를 습식 방식으로 처리하던 Mid. Scrubber에 NOx 저감을 위한 전기집진 방식(Electrostatic Precipitator) 시스템을 추가하여 시운전 중 화재·폭발이 발생하였다. 배기 공정은 취급 물질의 처리 방법에 따라 다양하게 구성되어 있는데, 사고 배기 공정은 Fig. 2와 같이 생산설비에서 1차 Scrubber를 통과 한 뒤, Mid. Scrubber로 흡수 및 집진을 진행하고 마지막으로 옥상 층의 Main Scrubber를 통과하여 대기로 배출하는 공정이다. 해당 사고로

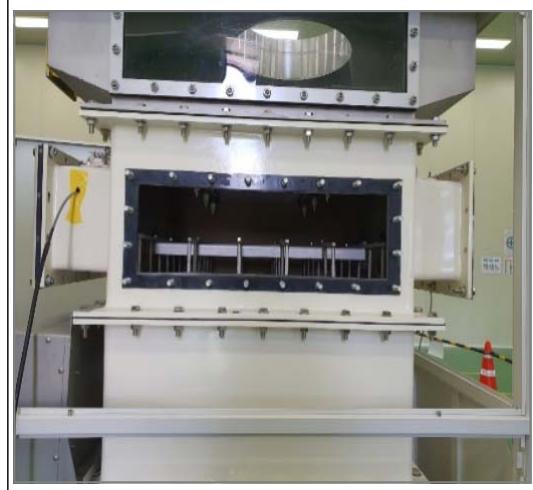
Fig. 6. Laboratory equipment.

사고 발생 설비를 축소하여 제작된 전기집진기에 전압을 인가하여 잔류전하가 발생하는지 알아보았다. 실험조건은 Table. 2로 설정하였고, 실험을 위해 설치된 장비는 Fig. 6과 같다. 잔류전하 측정 위치는 도전성 부분인 전극봉 및 집진판, 비도전성 부분인 FRP Body의 상부(애자부)와 하부로 결정하였다.
