# RF 방사 신호 차폐를 통한 비상 유압경고등의 비정상 점등 현상의 원인분석 및 개선

<sup>1</sup>한국항공우주산업(주)

## Analysis and Improvement of False Alarm Phenomenon of Emergency Hydraulic Warning Light by Shielded RF Radiation Signal

<sup>1</sup>Korea Aerospace Industries, LTD

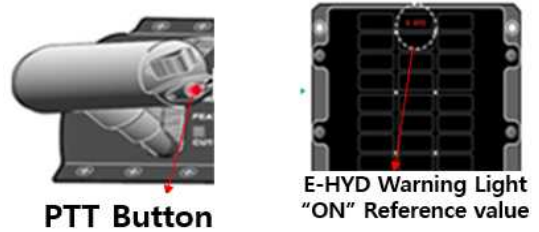
조종사는 통신 PTT 버튼을 동작하여 무전기(UHF 및 VHF)로 외부 통신의 기능을 수행한다. 비상 유압 시스템은 압력 저하가 발생하였을 경우 통합 경고장치(Central Warning Light)에서 비상 유압 시스템의 경고등이 Fig. 1과 같이 점등된다[1]. 비상 유압 시스템은 정상 유압 시스템 사용이 불가할 경우, 비상 축압기의 충전된 압력(Charging Pressure)을 통해 착륙 기어의 내림 및 플랩 동작을 할 수 있도록 동작한다. Fig. 2와 같이 유압 감지기(Pressure Transducer)를 통해 감지된 비상 축압기에 충전된 압력(PSI)이 전압(mV)으로 변환되어 비상 유압 지시계로 전달된다.

Fig. 1 PTT Button and E-HYD Warning Light

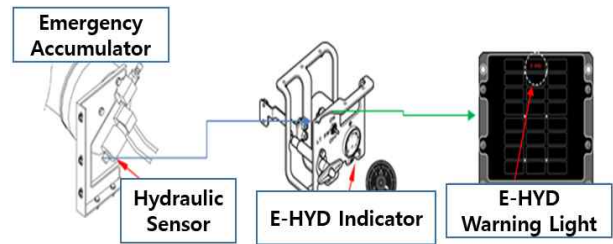
Fig. 2 E-HYD Warning System

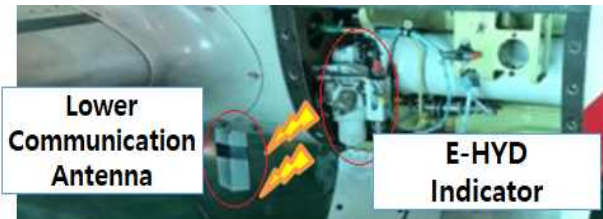
Fig. 8 Location of E-HYD Indicator & Antenna

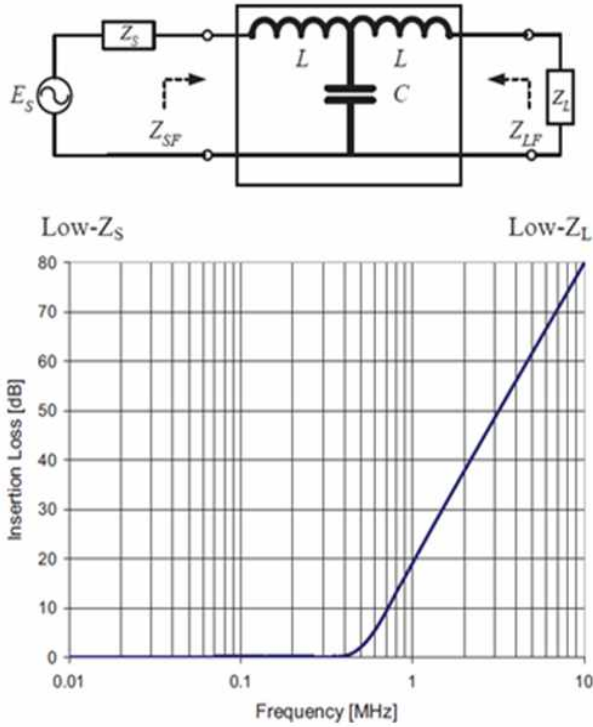
Fig. 14  $\pi$  section Filter Circuit & Insertion Loss Curve

스펙트럼 분석기와 Near-field Probe를 통해 RF 방사 신호가 주로 유입되는 부위를 측정하여 차폐 부위를 결정하였다. 항공기 동체의 하부 통신안테나와 비상 유압 지시계의 중간 경로의 동체의 하부 복합체 스트립과 비상 유압 지시계 W/H 부위에서 2XX Mhz 대역의 약 -80 dBm 이상의 RF 방사 신호가 잡음의 형태로 Fig. 13과 같이 측정되었다. 고주파에서 매우 낮은 임피던스를 갖고 저주파에서 매우 높은 임피던스를 가져서, 전송 라인에 삽입하여 고주파는 통과시키고 저주파는 반사하는 특성을 가진 필터 적용을 검토하였다. 따라서, Fig. 14 및 Eq. 1과 같이, 높은 소스와 부하 임피던스로 인해 필터 요소와 소스 및 부하 임피던스 간에 불일치가 발생하는 높은 임피던스 회로에서 일반적으로 사용되는 60dB/decade의 높은 삽입손실을 갖는  $\pi$  section 필터를 적용하였다[9-10]. 비상 유압 감지기로 정상적으로 제공되는 입력전압 외에 PTT 버튼 동작 시의 무전에서 송신되어 통신안테나를 통해 유입되는 RF 방사 신호 전압을 필터링(Filtering)할 수 있도록 Fig. 15와 같이 Filter wire contact를 활용하여 항공기에 필터를 장착하였다.

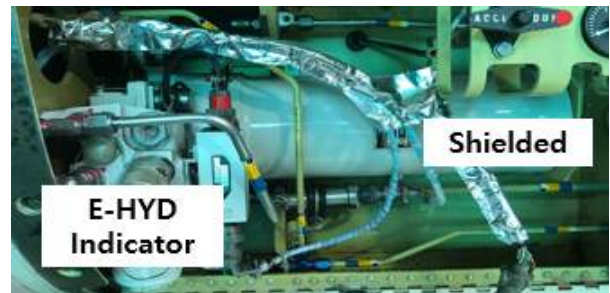
Fig. 17 Shielded W/H Path of the E-HYD Indicator

시험방안은 Fig. 16과 같이 비상 유압 지시기 앞단에 필터를 장착하여 유압감지기에 출력전압이 인가할 때에 RF 방사 신호의 유입에 따른 경고등 비정상 점등을 확인하였다. 시험결과, 경고등이 지속 점등되고 깜박거림 현상까지 추가로 발생하였고, Fig. 13에서 측정된 RF 방사 신호의 잡음이 지속해서 측정되어 효과가 없음이 확인되었다. 또한, 개선 효과가 있다라도 항공기 W/H에 필터를 장착하는 작업 방법 및 범위도 상당히 제약적이고 장기간 소요된다. 따라서, RF 방사 신호를 비상 유압 지시계기로 유입되지 않도록 물리적인 차폐가 필요하였다. 항공기의 특성상 모든 곳을 차폐할 수는 없으므로 스펙트럼 분석기와 Near-field probe를 통해 RF 방사 신호가 가장 많이 유입되는 부위를 측정하였다. 측정결과, RF 방사 신호에 취약한 비상 유압 지시계 W/H 부위와 주변을 Fig. 17과 같이 차폐하였다. 하지만 일시적으로 점등 현상이 해소는 되었으나, 일정한 시간이 지난 후에는 현상이 재발생되어 차폐 개선을 위해 하부 통신안테나에서 유입되는 경로 부위를 차폐하는 방안을 검토하였다.
