JCCT 2023-7-72

탈선방지 가드레일의 구조안전성과 유지보수 상관성에 관한 연구

A Study on Relationship between Structural Safety and Maintenance of Derailing Prevent Guard Rail

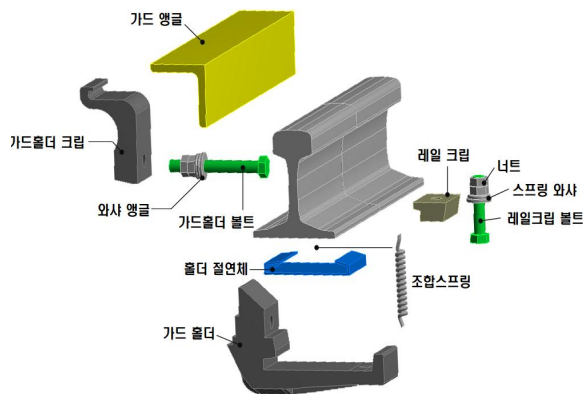
그림 4. 수치해석 모델링
Figure 4. Finite element analysis modeling

본 연구에서는 범용 구조해석 프로그램인 Ansys Workbench를 통해 앵글형 탈선방지 가드레일의 수치해석을 수행하였다[4]. 수치해석 모델링은 그림 4와 같이 실제 설계도면을 바탕으로 다양한 구성품과 레일, 차륜의 형상을 모델링에 반영하였다.

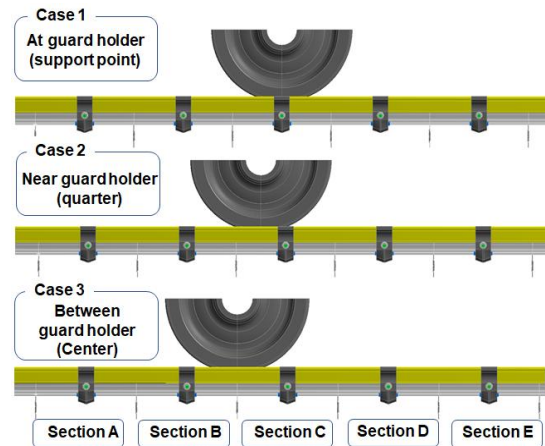
그림 5. 차륜의 위치에 따른 분석 조건
Figure 5. Analysis condition according to wheel position

그림 5와 같이 차륜의 위치에 따라 수치해석을 수행하였으며, Case 1은 차륜이 가드홀더의 직상부에 위치한 경우로 설정하였다. Case 2는 차륜이 가드홀더와 레일지지점의 사이에 위치한 경우로 설정하였다. Case 3은 차륜이 레일지지점의 직상부에 위치한 경우로 설정하였다.

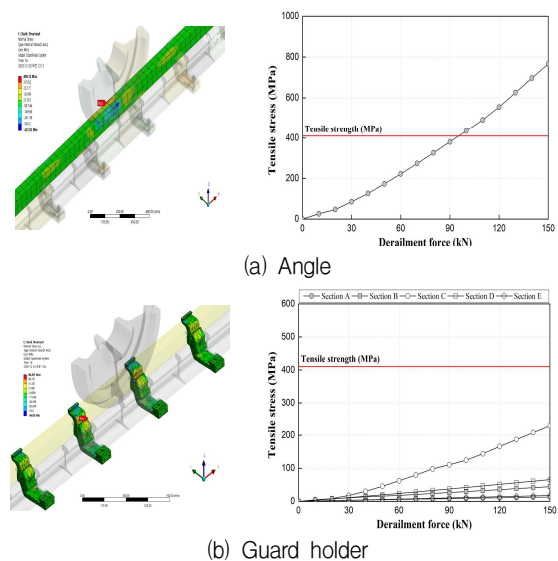
그림 6. 구조안전성 수치해석 결과 (예시)
Figure 6. Result of structure safety Finite element analysis

차륜 위치에 따른 Case 1~Case 3의 해석조건을 적용하고, 하중은 0kN에서 점진적으로 증가시켜 한계탈선 하중인 150kN까지 적용하여 그림 6과 같이 각 구성품의 수치해석을 이용하여 구조적 안전성을 분석하였다.
