Research Paper

제주지역 공사중단 건축물의 현황조사 및 내구성 분석

Current Status and Analysis of Durability for Buildings Long Neglected after Construction Discontinuation in Jeju

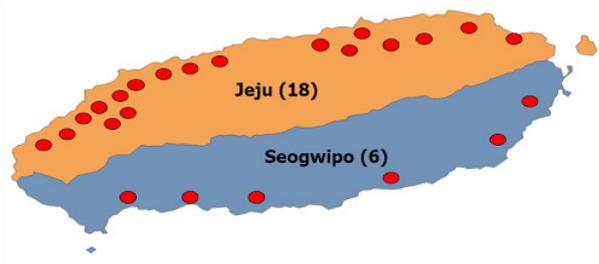
Figure 1. Locations of neglected buildings

제주 지역의 공사중단 건축물이 전국에서 6번째로 많으며 35% 비율을 차지하고 있다. 현황과 문제점을 파악하기 위하여 정보공개 포털시스템에서 받은 제주지역 현황 자료를 분석한 결과 Figure 1과 같이 제주 전역에 분포되어 있는 24곳 현장에 대해 직접 방문하여 현재 상태를 조사하였다.

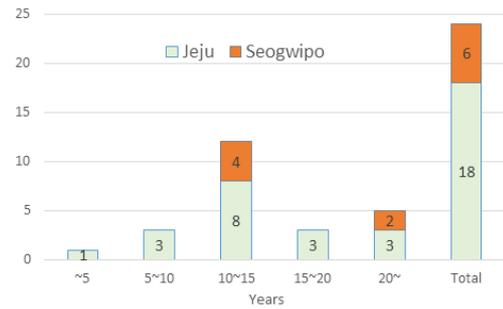
Figure 2. Duration of neglected buildings

공사중단 건축물은 중산간 및 해안 지역에 주로 분포되어 있으며, 제주시 18곳(75%), 서귀포시 6곳(25%)이다. 용도별로는 숙박시설(8곳, 34%), 판매시설(5곳, 21%), 근린생활시설(4곳, 17%) 등이며 공동주택 2곳, 단독주택, 의료시설, 공업시설, 문화 및 집회시설, 종교시설도 각각 1곳이 있다. 공사 중단된 기간으로는 Figure 2와 같이 10년 이상 15년 미만이 50%를 차지하였다.

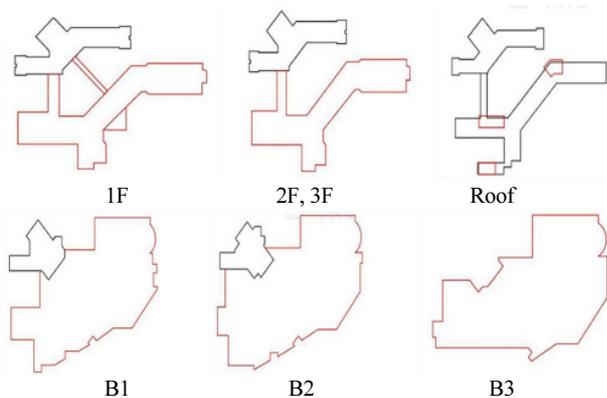
Figure 3. Floor plans

조사 대상인 I호텔은 Table 2의 14번 건축물로 제주시 애월읍에 위치하며 대지면적 18,900m², 연면적 47,000m²의 101실 규모의 중대형급 호텔로서 지상 3층과 지하 3층 구조로 이루어졌으며, 착공 시 숙박시설로 허가를 받아 진행하였으나 골조공사가 80% 정도 진행되고 중단되어 20년 이상 방치되어 미정비 상태이다. 설계도서를 구할 수 없는 상황이라 실측과 사진 등으로 Figure 3과 같이 각 층의 평면도를 개략적으로 작성하였다.
