드론 Photogrammetry 기반 댐 시설물 안전점검 적용성 연구

A Research on Applicability of Drone Photogrammetry for Dam Safety Inspection

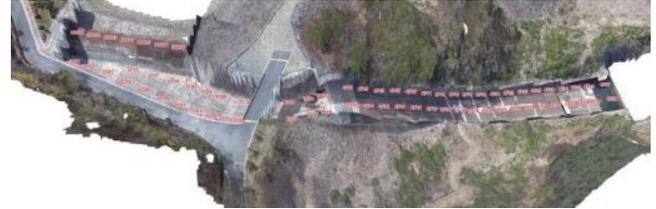
Fig. 8 3D Spatial Projection of Digitalized Deterioration Data for Dam Concrete Structures

콘크리트 구조물 표면의 손상정보를 3차원 공간정보화하기 위해 Fig. 8과 같은 과정을 제안한다. 먼저 2차원 정사영상에서 균열, 백태, 박리박락, 누수, 철근노출 등 콘크리트 표면의 손상정보를 생성한다. 본 연구에서는 손상정보를 기수행된 정밀안전진단 보고서를 참조하여 작성하였다. 기하보정이 수행된 정사영상은 각 픽셀별로 위치정보를 포함하므로 생성
