화재사례 및 재현실험을 통한 온도조절장치 고장 및 오동작으로 인한 전자제품 화재 메커니즘 분석

이정일* · 임종화*

*영등포소방서

A Study on the Analysis of Fire Mechanisms in Electronic Products due to Failure and Malfunction of Thermostats Through Fire Cases and Reproduction Experiments

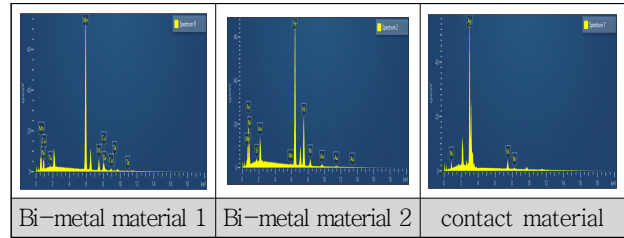
[Figure 8] Bi-metal & contact material

실험 진행 후 결과 비교분석을 위해 실험 진행 전 하우징이 없는 바이메탈 소자의 성분 분석을 진행하였다. 접점의 상태는 Fig. 5-3으로 나타내었으며, 실험에 사용된 바이메탈의 가동접점과 고정접점 모두 황동 소재로 구성되어 있다. 바이메탈의 가동접점 하부 금속은 니켈(Ni)과 철(Fe)의 합금 소재가 주를 이루고 가동접점 상부 금속은 니켈(Ni)과 망간(Mn)의 합금 소재로 이루어져 있다. 또한 접점의 금속은 은(Ag)과 니켈(Ni)의 합금 소재로 구성되어 있다.
